金沢市卯辰山山麓寺院群の樹林

鏑 隆 弘

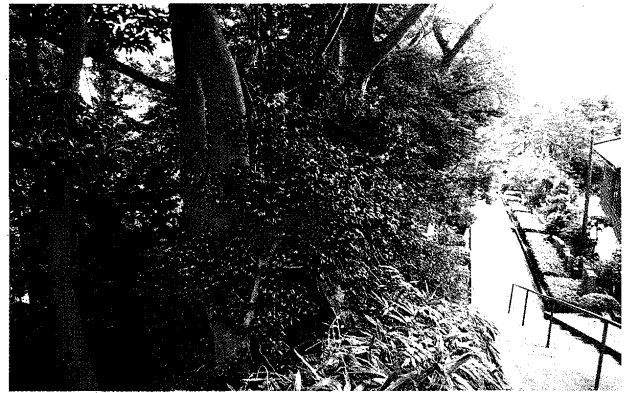
図4-1 ②宝泉寺西側樹林

敷地西側にはクロマツ、ケヤキ、エノキ、ソメイヨシノが、高さ16～20mの帯状に広がる高木林を形成している。中木層はない。低木層には、タブノキの幼木が数本生育しているのが見られる。地表には隣接する竹林からの落葉がたまり、種子の土壌への着

床が妨げられることに加え、暗い緑陰の状況により、草本などの生育はほとんどない。将来的にはタブノキが優占する林となると思われる。

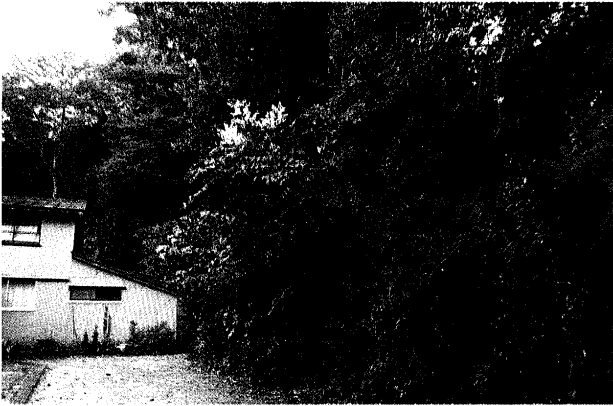
図4-3 ③広昌寺樹林

敷地東側境界沿いを中心に、ウラジロガシ、タブノキを中心とした高木が生育する。高さは、16～18m

あり、幹周は2.5mの大きなものも見られる。中木層以下には常緑広葉樹林の構成種の生育が見られ、今後は、常緑広葉樹林としての様相を維持すると見られる。

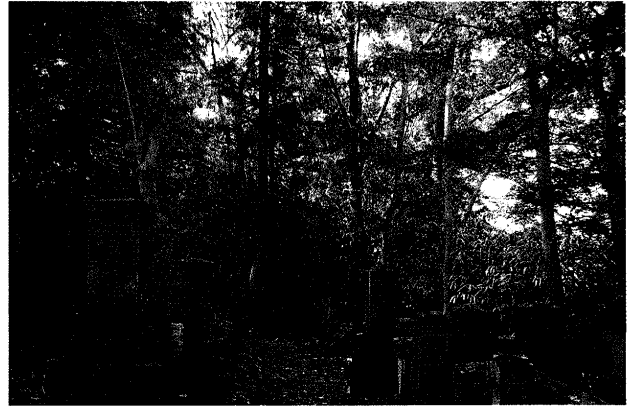
図4-4 ⑤西養寺樹林内の眺め

本堂背後の卯辰山斜面に広がる墓地にケヤキ、タブノキを中心とした高木林が形成されている。高木層の高さは15～20mである。中木層は顕著ではないが、低木層にはヤブツバキ、シロダモ、草本層にはこれらの実生の生育が見られる。保存樹林に指定されている。

モが高木および低木、草本層に生育する。斜面の急な部分では墓は設置されておらず、これらの種による鬱蒼とした樹林となっている。大木で珍しいものとしてケンボナシが生育する。

林縁部分ではカラスザンショウ、エノキが生育しており、この部分においても人手のあまり入っていない様相が見られる。管理は、隣接敷地に覆いかかる大木の枝落しが2～3年に一度程度行われていることと、樹林内では倒れそうな樹木の撤去だけで、樹林全体としては自然の様相の濃いものとなっている。

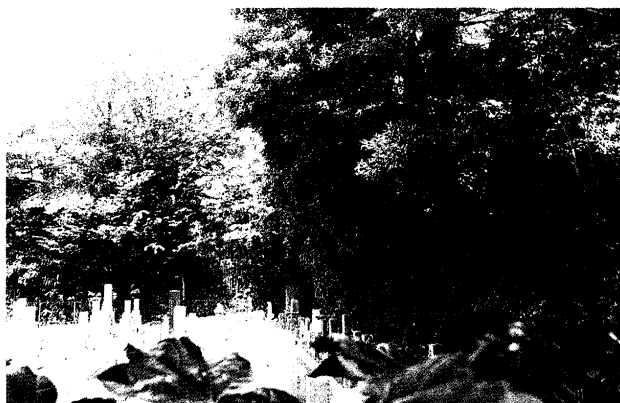
図4-6 ⑥妙応寺と普明院の境界林外観

南側の普明院跡地との境界にタブノキなどが帯状に生育する。高さは13~15m、ケヤキ、エノキの落葉樹が混ざる。樹木の足下はモチノキ、ヤブツバキの幼木や、タブノキ、シロダモの実生が生育している。幅はないものの、構成種が極相である常緑広葉樹林の自然性の高い様相を呈している。境界を明確にすることができないことから樹林に手を付けることができない状態で残されている。

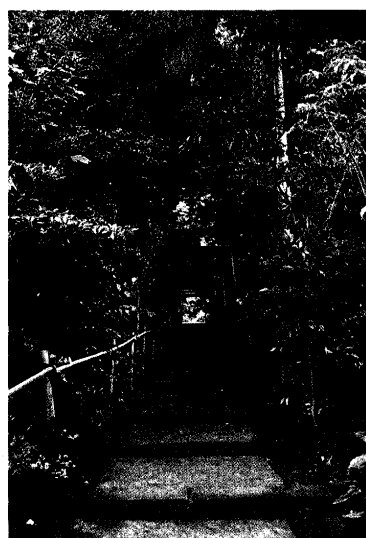
図4-7 ⑧龍国寺参道の様子

尾根地形の端部の南側斜面の一部を平坦に造成した敷地を持ち、参道沿い、境内周縁部に大きな樹木が生育している。18~25mの高さのケヤキ、タブノキ、スギなどからなり、金沢市の保存樹林に指定されている。参道は尾根上に沿っており両側にケヤキが列

植されている。境内の南側は崖地で特にこの部分にケヤキ、タブノキの大きなものが生育している。中低木にヤブツバキ、の生育が見られたほか、崖の肩にはシロダモの実生があり、この辺りの植生の極相の様相を持っている。崖の中は低木地被の植生はまばらである。崖の下の方には

ササの入り込む様子が見られる。本堂背後にも同じようにケヤキ、タブノキの大きなものが生育しているが、林床の植生はまばらである。

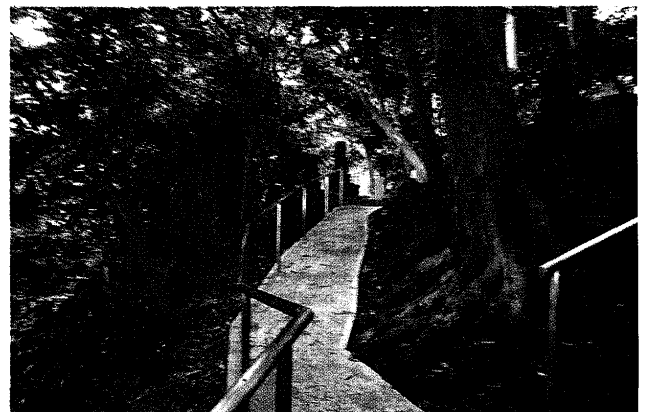
図4-8 ⑬心蓮社墓地内樹林の様相

西向きの斜面を段々に造成した墓地部分にタブノキを中心とした樹林が広がる。金沢市の保存樹林に指定されている。高木の高さは10～20mあり、タブノキに混じってケヤキ、スギ、ヒノキ、イロハモミジが生育する。樹冠は連続しており、林内は暗い様相を呈している。その中で中木はヤブツバキが見られる。段々造成の柵部分はアスファルトやコンクリート舗装の歩行路に沿って墓石が並んで設置されている。これら段々間の斜面部分は土のままの造成斜面であり、この土の部分に樹木が生育している。ここにはタブ、シロダモ、ヤブツバキの実生が多く、緑被率は高くないがミツバ、シダやコケの生育が見られる。土中の水分の高さを示すものであり、水分がありながら停滞しにくい斜面地形とともに樹木の生育条件としては良好なものといえる。

高木の様相は、この辺りの気候における極相といえるものであり、現状ではタブノキの枝が積雪などで折れて、連続した樹冠に空白ができると、周囲の枝が伸びてこれを塞ぐといった様子が観察されてい

る。墓地内は中低木が刈られて、きれいに管理されており、中木、低木の後継種は育っていない。

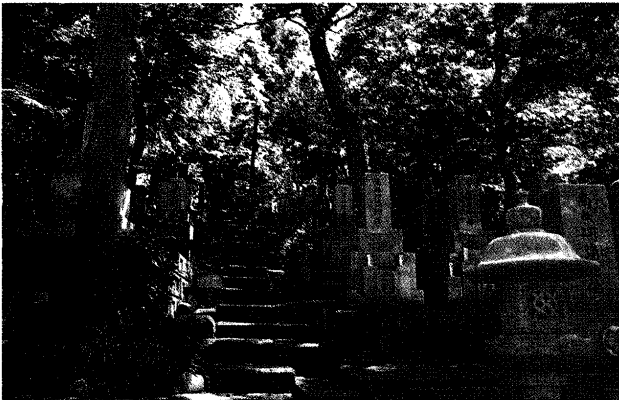
図4-9 ⑭光覚寺墓地内樹林の様相

北斜面の墓地部分に広がる樹林地である。造成小段の残りの斜面部分と、園路舗装から取り残された隙間の土部分にイロハモミジ、タブノキ、スギ、ケヤキが生育する。樹林を構成する樹木の80%はイロハモミジで、高さ10m前後である。高木の高いものはケヤキの17mのものが見られる。樹冠は連続しており90%が緑被されている。樹林が覆う墓地の大部分では、中低木や下草は、造園的な修景種を除いて刈り取られており、樹冠の下は見通しの良い様相を見せている。高木の多くが落葉樹で明るい緑のイロハモミジであることと、中低木の少ない様相から、樹冠に覆われていながら明るい樹林となっている。樹林の北東角は竹林であり、その周りにはユズリハの中木、ケヤキやシロダモの実生の生育が見られる。自然性の高い箇所である。

樹林は本堂座敷裏の庭園の背景として、本山である京都の永観堂に倣いイロハモミジを多く植栽しているということであり、人工林である。そこに自生種であるタブノキが入り込んでいる特徴的な樹林である。紅葉山の形態は、座敷および庭園空間と連続するものであり、今後もこの形態が維持されると思われる。また、管理方針が変わり管理が手薄となった場合はタブノキを主とした暗い樹林となることが
