## 金沢市の積雪時のバス停の現状と今後の課題

荒井利春

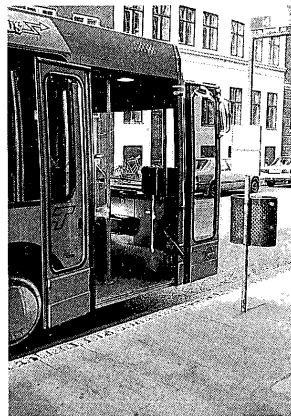
(1)

輻導入についての検討がなされてきている。ノンステップバスはヨーロッパにおいて1980年代からの検討試行がなされ現在その普及が始まっているものである。写真1はコペンハーゲンで使用されているバスで、現在市内を走っている50パーセントがこのノンステップ低床型となっており、2001年には100パーセントとする計画がたてられている。さらに、

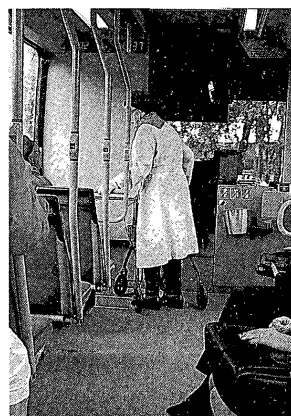
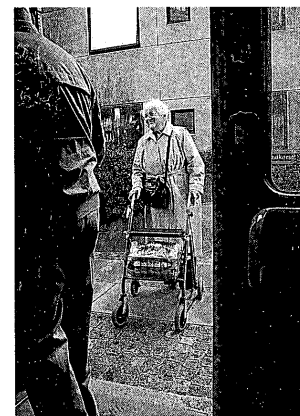
コペンハーゲンにおいては、高齢者や障害者の居住率の高い地域を対象とした12特定路線をつくり、サービスバスの呼び名の特別車両が巡回している。この車両は、走行時の床面の高さが23cmで停車時はエアサスペンションの空気を抜いて16cmまで下げることができる。歩道の高さが15～16cmならば、バスの乗降口の段差はほぼゼロとなる（写真2～4）。従来、日本ではバス車両のバリアフリー化については現行の床の高い車両にリフトを取り付ける方法を中心にして考えられてきていた。しかしバス車両を基本構造からとらえなおしノンステップ低床型とすると、車いす利用者だけでなく、高齢者や子供、大型の荷物を携帯した人など全ての利用者の乗降が容易となり、公共交通機関としてのバスの利便性が高まる。超高齢社会に直面している我国にとってもこれらのノンステップ低床型バス車両の導入検討を視界にいった、より開かれたバリアフリー化の時代が始まったということができる。ノンステップ低床型車両導入を見通して考えると、全ての生活者に開かれたバス利用の実現という理想的目標が現実のものとなる。調査にあたっては、二足歩行から、杖歩行、歩行器、車いす、電動車いすによる移動でのバス利用者の便を計ることを念頭にいれながら現状を見ていくことにする。

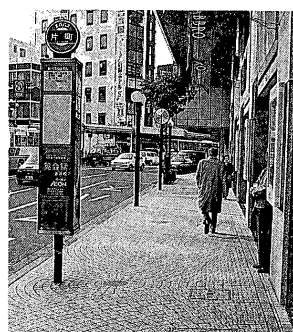
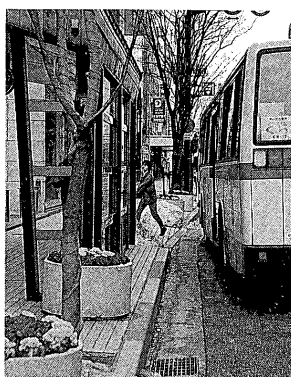
市街地〔武蔵―香林坊―片町ゾーン〕では、アーケードの整備と歩道の融雪や商店による除雪が行き届いていること、さらに歩道通行量の多いことなどから降雪の無い調査日には歩道上に残雪は殆ど見られない。従ってバス停までの移動およびバスの待機については大きな問題は発生していない（写真5～7）。ただし、武蔵が辻バス停において歩道と車道の境界に、車道の除雪後の雪が融けずに固まって残っているのが見られた。僅かな雪ではあるが、バスの停車位置によって高齢者や女性の場合この除雪をまたぐことが出来ずに足を踏み込むことになる。残雪には靴のもぐりこんだ跡が見られた（写真8）。車道と歩道の境界における雪による影響は3～4cmの降雪後に顕著となる。片町バス停では大きな変化が無いが（写真10）、武蔵が辻や香林坊（日銀前）バス停では残雪と道路消雪水が溜まり足の踏む場が無くなっている。乗降客はやむを得ず雪の混ざった深い水溜まりに足を踏み込むことになる（写真9、11）。アーケードや除雪融雪の整備されている市街地のバス停においては歩道と車道の境界にバリアーが残されているといえる。歩道と車道の境界における雪と消雪水のバリアーは横断歩道部においても生じており、写真10のきれいな状態の歩道が横断歩道部では写真12のような雪混じりの水溜まりとなっており、車いすの通行やバギー、歩行器での通行を困難したり極めて不快なものとしている。
