喜多家住宅の庭園と地域の用水

Kita Garden and Regional Water Ways

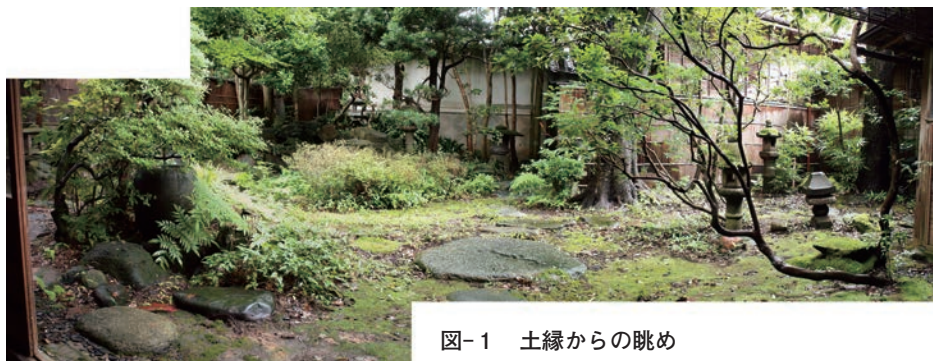
図-1 土縁からの眺め

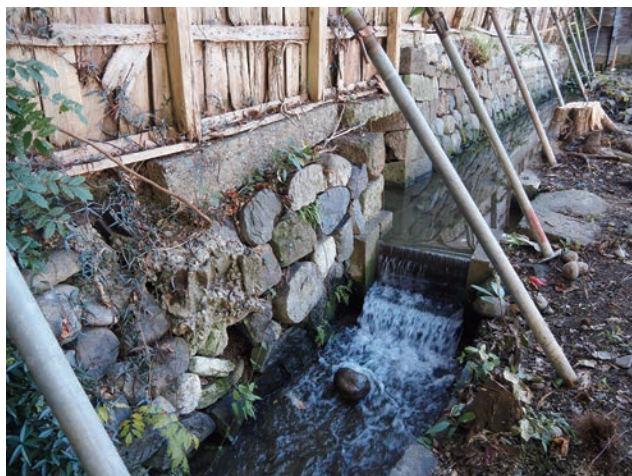
図-4 農業用水に設けられた角とし堰

水流が無く水が流れ込みにくい形態となっていることが確認できた。前所有者からの伝聞によると50年以上にわたり水の流れはない。現状では水路及び池部分には土砂が堆積し、草が繁茂しかけた状態である。西側からの太い水路は、敷地西側に沿って南から北に流れる農業用水を角落としての堰により分岐したものである。現状では用水の水位が高い際に、水深3〜4センチメートル程度で庭園内を流れる。水路北側の石組や雪見灯籠の脚部分の水流による変色が、それよりは15センチメートルほど高いことや、水路が流れ込む作業場屋内で作業に使用されていたことから、かつては多量の水が流れていたものと思

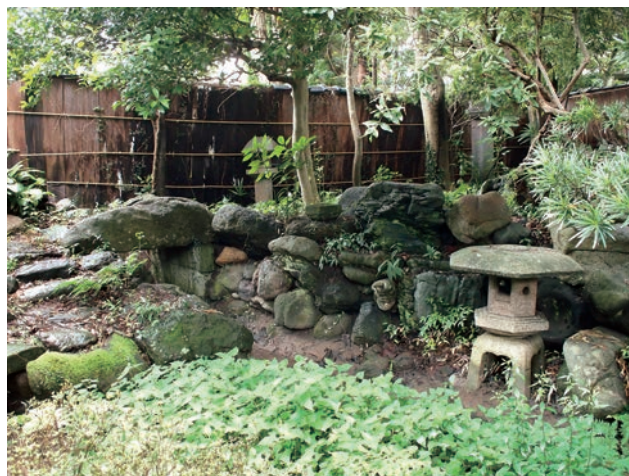
図-3 二つの流れの合流部（手前）と築山の石組

われる。石組はこれらの二筋の水路の北側に据えられている。手前の細い水路にかかる橋の西側には、土縁前に置かれた蹲の背景を作るように大きな石が据えられている。正面の築山部分には様々な色の石が組まれている。使われている石の多くは丸みを帯びた優しいものながら、侵食の跡を見せる表情豊かなものが見え、太い水路にかかる西側の石橋の袖は、自然石の表情が見えるものとなっており、この正面石組と連続した眺めを作っている。また中央部に置かれた雪見灯籠に隠れているが、滝組が見られる。錆びた鉄管が天端の石の間に設けられていることから、かつては水を落としていた

配に沿った流れとする場合、流れを横から見ることとなり迫力に欠ける。単調さを避けて段差を設けるとしても、段差は南から北に下る勾配に沿ってやや北、つまり庭園の奥を向いてしまっていて見にくいものとなってしまふ。この解決策の一つとして、流れを二本設け、それらの合流部分を池のように広くし、流れとは異なる形態とすることで、一本では単純、単調となりがちな見え方を複雑なものとしている。

この合流部分を作ることで、庭園全体の見え方に奥行きが生まれている。合流部分の左手は、池状の水面に伸びる出島として奥の水面を隠し、この広がりを見せないことでさらに広く感じさせる仕掛けとなっている。またこの出島の手前側に迫力ある石組が設けられている。奥の築山の護岸と重なり、深い眺めを形成している。眺めだけでなく、回遊路の道行は細い流れと太い流れの二つを渡ること、歩むものに築山の深さを感じさせる作りとなっている。

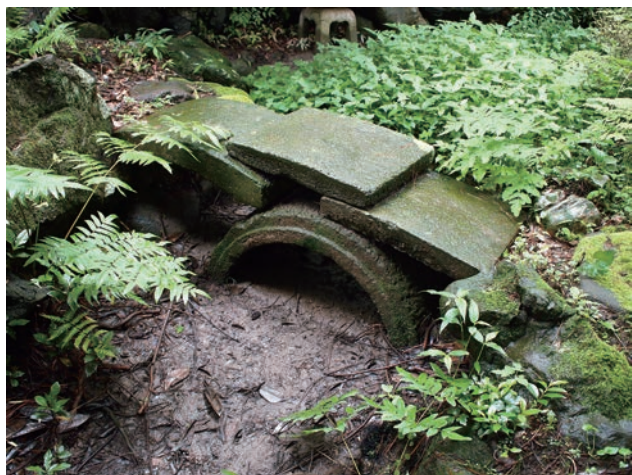
図-6 細い流れに掛かる井戸側を利用した石橋

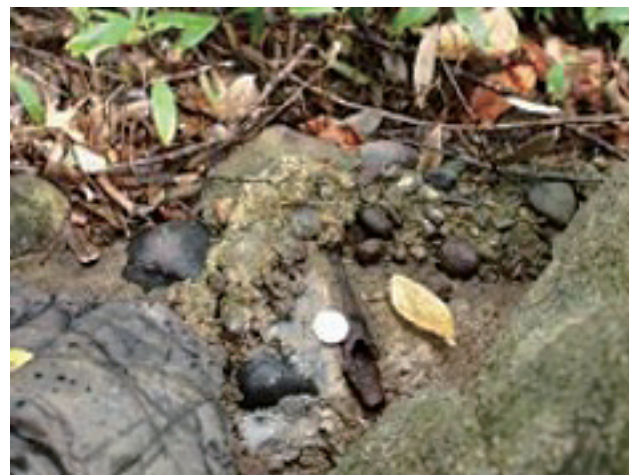
図-5 滝組上部 鉄管の露出 コインは100円玉

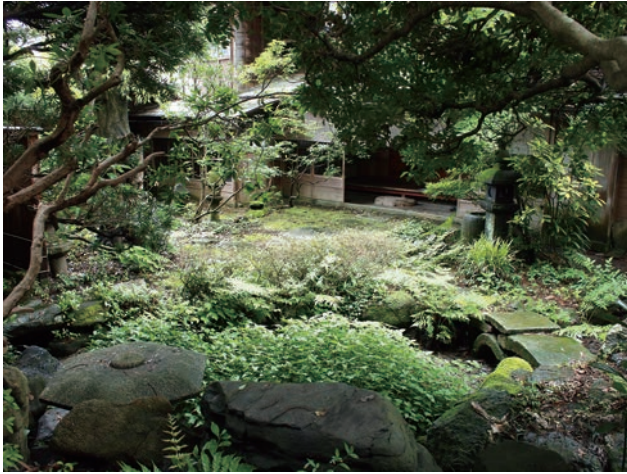
図-8 築山から座敷に向けての眺め

せている。渡った先には景石が据えられ、手前の平坦な俗世から神聖な山の世界に入るような様子が演出されている。築山の石段を登ると層塔のある高みに至る。振り返ると天上から俗世を見下ろすように、池の水面越しに座敷を望む形となる。植栽も大きな木々が茂り、築山の上ながら囲繞感の強い空間となっている。この場所からの

の築山の石組、築山後の高木、土蔵の化粧壁が重なり、奥行きが深い眺めを呈している。築山付近はこれら高木により暗い雰囲気、池より手前の平坦部は開けた明るい雰囲気がある。この明るさの対比も奥行きを強調する仕掛けの一部となっている。

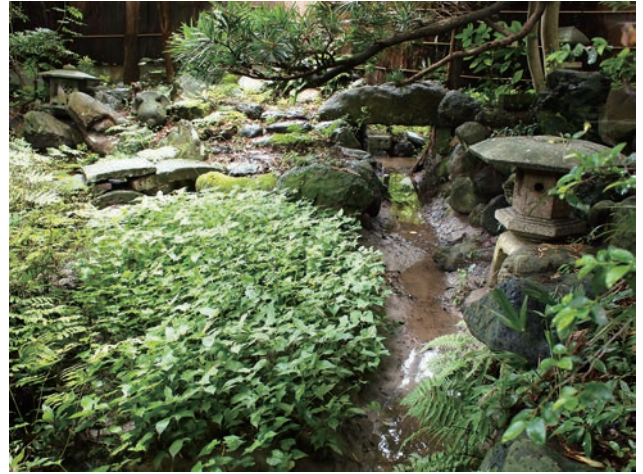
図-7 東の石橋より見る西側の石橋

庭内の回遊路は、土縁を出て左回りに巡ると、景色の変化が大きく、右回りより楽しめる作りとなっている。沓脱石から正面の滝を眺めながら北側に向かって飛石を伝い石橋を渡る。渡る際に西側の石橋を望む。石組により深い谷としての景色が作られており、山に踏み込む雰囲気を見

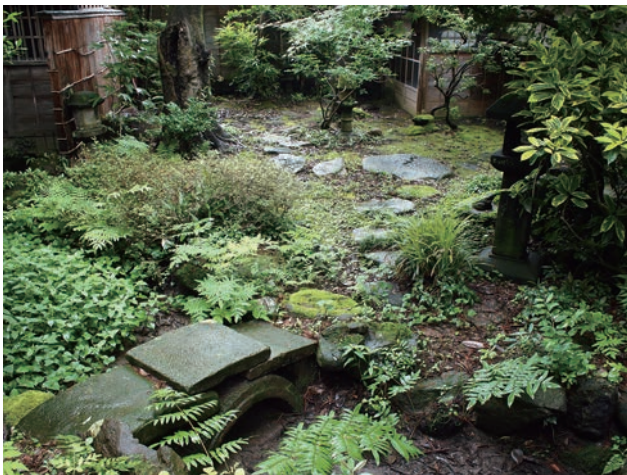
図-10 細い流れの西側から茶庭に向けての眺め

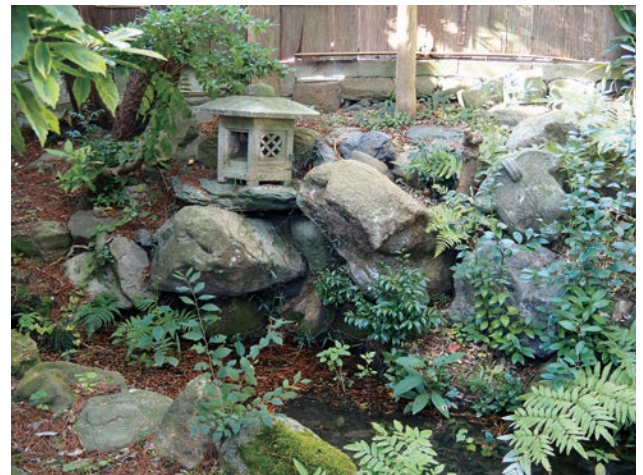
図-9 細い流れの西側の石組

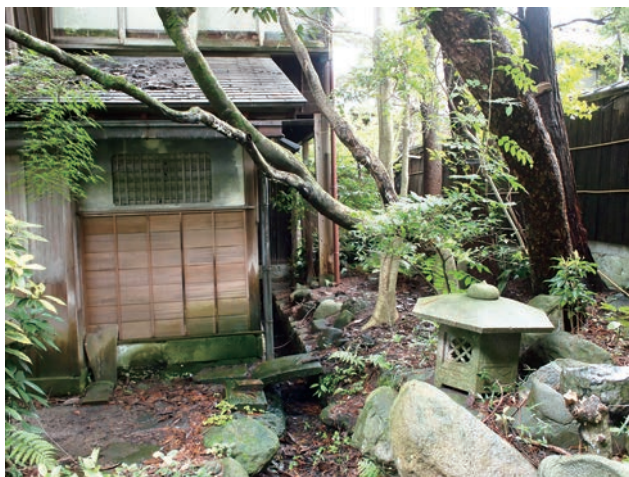
図-11 細い流れの流入箇所

南からの流れである細い流れは、建物の西側に沿って北に向かって流れ、座敷から北に向いて庭を眺める者にとっては、視界の左端から徐々に見えるように作られている。庭園の景色に突然と現れる

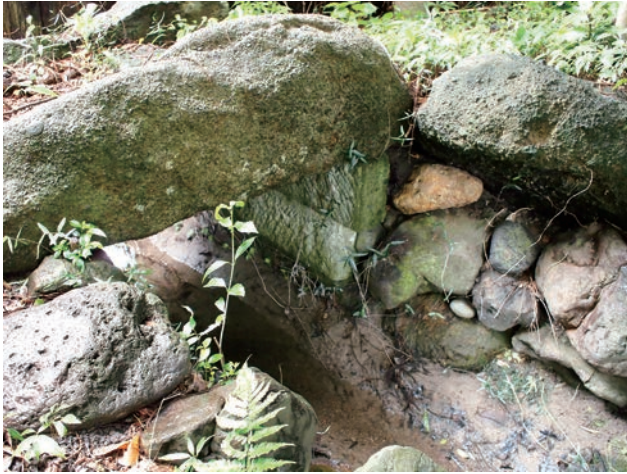
図-13 太い流れに掛かる石橋と橋台

のではない点に作庭者の意図が感じられる。また、太い流れである西からの流れは、西側の板塀下から引き込まれている。座敷から眺めた場合、出島の向こうに重なる築山の間から流れるように作られている。築山の手前に水の取入口を作ることでも可能であるが、これでは塀の足元にぽっかりと穴が空き、庭園の外気配も入り込んでしまつて、設えとしてはみつともないものとなる。築山の一部を掘割にすることで流れの始まりが見えず、深山から流れてくるような形の演出となる工夫が見える。

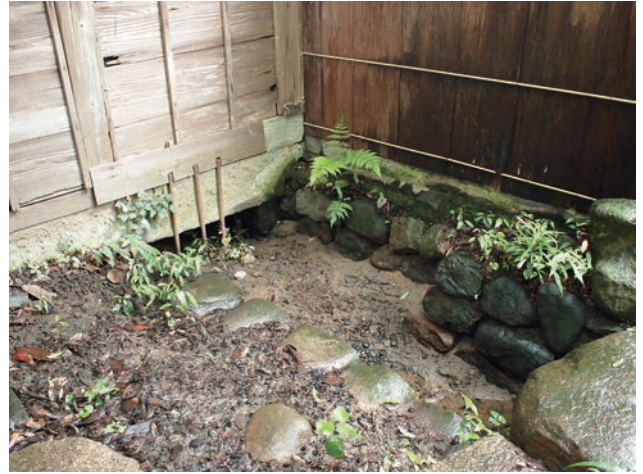
図-12 流れの終わり部分（奥右は袖壁）
