中国・遼寧省におけるいわゆる遼塔の 第一層塔身浮彫尊像に関する調査報告

水野 さや

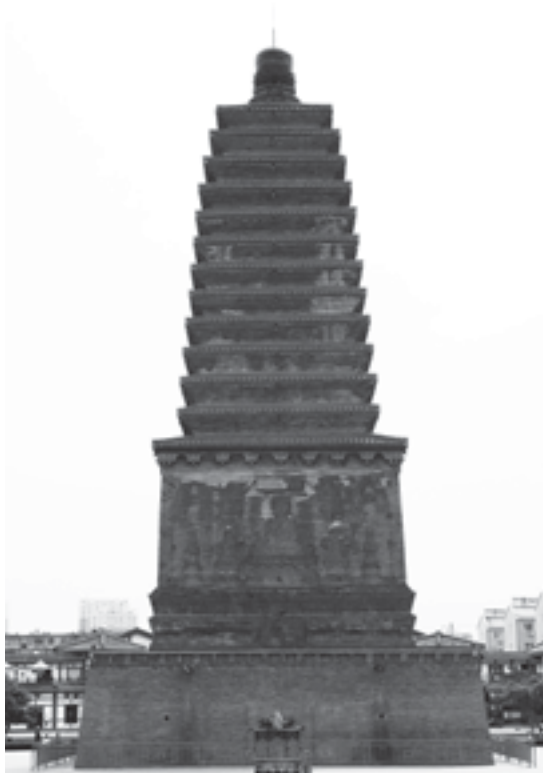
図1-1 朝陽北塔

朝陽北塔は方形十三層の埴塔で、第一層塔身の四面に鳥獣座に坐す如来坐像を中心に、左右に供養菩薩像と方形十三層塔をそれぞれ配する。東面の二基の塔内には涅槃仏と維摩居士を、他にはいずれも如来坐像をあらわす。左右の宝塔にはそれぞれ位牌形の区画に宝塔名が記されている。各面とも中尊如来坐像と左右の宝塔の上にそれぞれ天蓋がかかげられ、いずれの天蓋の左右にも降下する飛天があらわされる。なお、朝陽北塔の東・西・南・北の四面におい

朝陽北塔は、1980年代に行われた発掘調査により、北魏時代の木塔を始まりとし、隋および唐代に重修され、特に唐代に埴塔として重修された塔を遼代に引き継ぎ、10世紀および11世紀中頃の二次にわたる遼代の重修がなされたことが明らかにされている。そして、天宮および地宮から発見された仏頂尊勝陀羅尼経幢をはじめとする多くの埋納品は、重熙十一年（1042）から同十三年（1044）の重修時に重葬されたものである⁸。さらに、地宮の石函外側の石板および天宮の「令聊記石匣内」題記に「大契丹重熙十二年四月八日午時再葬像法更有八年入末法故置斯記」⁹とあり、今は像法にあり、来るべき末法（1052年）に備えてその八年前に安置したものであることが知られる。

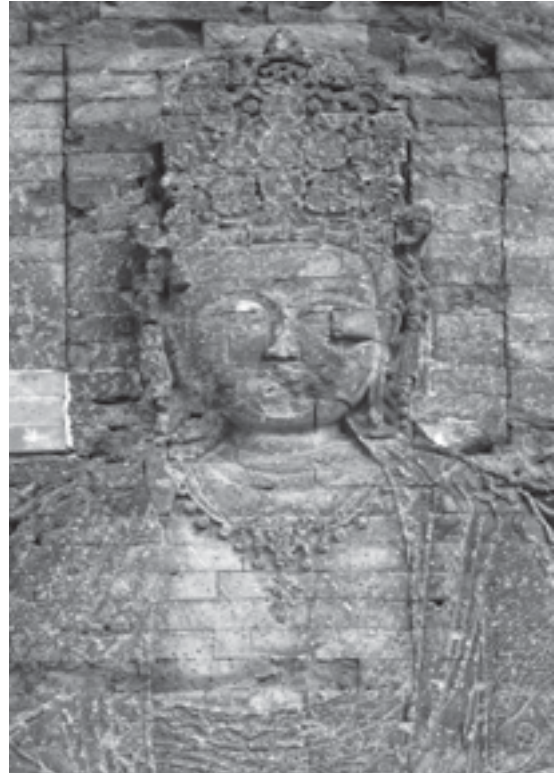
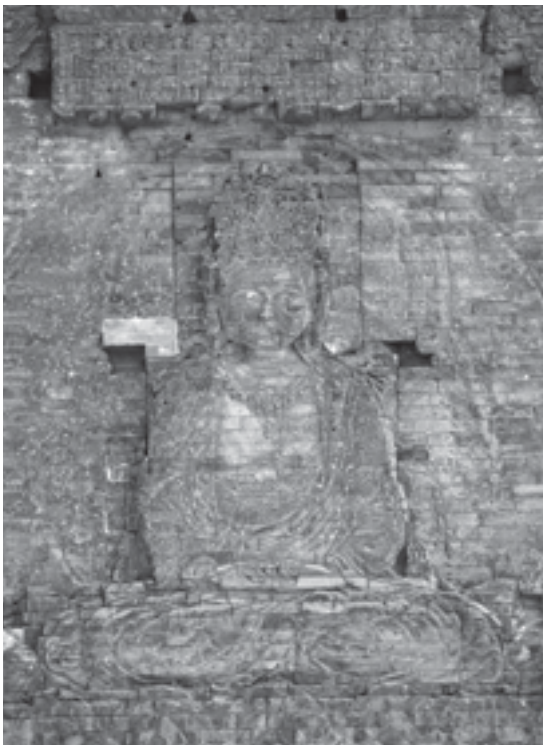
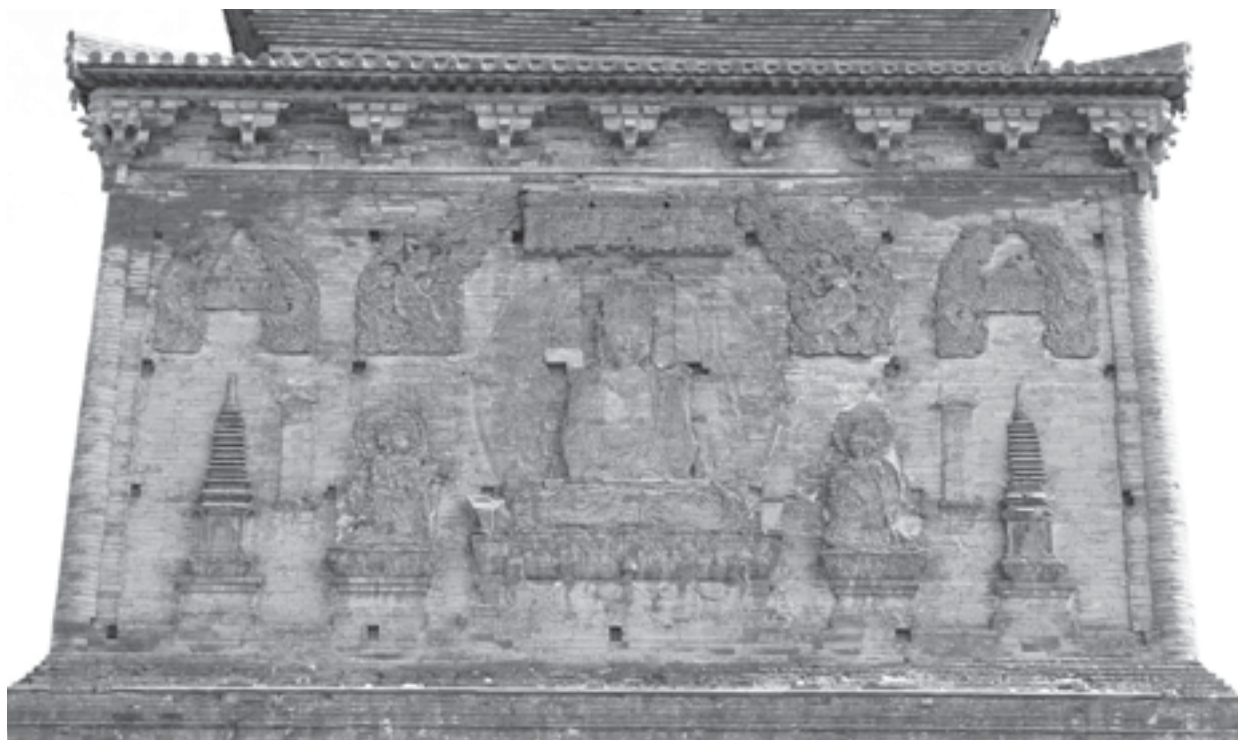
図1-3 同 西面 如来坐像

西面の中尊如来坐像は、五羽の孔雀を伴う蓮華座上に右足を上にして結跏趺坐し、両手は腹前において第一・二指を捻じて定印（弥陀定印）を結ぶ。西面如来像は二重の頭光、二重の身光を付け、さらにその外側に仏身全体を覆う二重の円光をもつ。他の面においては全体の円光のみである。なお、朝陽北塔から出土した金銀製経塔（重熙十二年〔1043〕）¹¹にあらわされる宝冠を戴く大日如来坐像（図14-1、2）においても、頭光、身光を付け、さらにその外側、仏身全体に円光があらわされる。また、蓮華座は、両膝の外側のところで俯瞰的な表現がなされ、蓮肉と蓮弁を斜め上から見たようにあらわされている。この表現は東面・北面にも認められる。頭上の天蓋については、西面においては垂飾下端の蓮華が天蓋の底面に彫りあらわされているが、他面では平坦に整えられるのみで、底面にまで彫刻がおよんでいない。脇侍像の天蓋に目を向けると、西面においては、天蓋の頂部に付けられた宝珠形飾りは、宝珠の受座、蓮華座、反花など、構成がしっかりしており、対して、東面などにおいては、単に二弁の間に宝珠が載るにとどまっている。垂飾の構成は同じであるが、中央下端の斜め下方から見上げたような蓮華の表現は、同じようにあらわされているけれども、花卉が小ぶりな西面の蓮華に対し、東面や南面などでは大ぶりな蓮華になっている。先の金銀製経塔の大日如来坐像においても、天蓋は斜め下から仰ぎ見たようにあらわされ、両脚部と蓮華座・八角形の框は斜め上から見下ろしたように表現する。

面部においては、まず、こめかみでのくぼみや頬の隆起などをほとんど考慮せず、やや下ぶくれの感があるすっきりとした輪郭であらわされ、その輪郭にそってエッジに面取りが行われている。眉は、眉根から左右に円弧を描き、上瞼との間にくくり線をあらわす。また、下瞼の下にも、目頭から目尻にかけてくくり線をあらわす。鼻根から鼻先にかけて細

頭部においては、西面の如来像は細かな毛筋を施し、まばらにまとめた髪の上に宝冠を戴くが、宝冠の精緻な文様もさることながら、中央の五つの円形区画にはそれぞれ中に五仏が線刻されている。表面の破損が著しい北面を除き、南面・東面の如来像については円形区画が平らに整えられるのみで、五仏を彫りあらわさない。

体部においては、西面如来坐像は大衣の表地（七宝繫ぎ）および縁（単弁の四弁花文を繫ぐ）、內衣の表地（七宝繫ぎの中に四弁花文）および縁（斜め格子文を地として三陵形の四弁花文を繫ぐ）にそれぞれ文様をあらわすが、これも同じ塔であっても南面、東面、北面にはみられない表現である。また、西面如来坐像は腹前において左右ともに第一・二指を捻じて定印を結ぶ（いわゆる弥陀定印を結ぶ）が、それぞれ内側に曲げられた第三・四指が表現されており、同じ図像を採りながらも後述の鳳凰山雲接寺塔、大宝寺塔、青峰塔の西面像には見出せない細かな点である。朝陽北塔西面の細く長い指は、それほど指の節を強調してはいないが、南面の如来坐像においては、与願印を結ぶ左手など、指の分節が明確である。その他、体部を覆う衣文線はけっして彫りが深くはなく、搔き落としによる彫りや垂直に鑿を当てた彫りを駆使しながら、息の長い流麗な衣文線がつからなる。対して、東面や南面においては、搔き落としの彫りを用いながらも彫りの質が単調で、むしろ堅実で力強い印象がある。

以上のように、朝陽北塔西面の如来坐像は他面と明らかな相違がある。西面の如来坐像に見られる表現が朝陽北塔出土の金銀製経塔（1043年）の如来像と共通するため、11世紀中頃の浮彫像と一応定めておくことが出来るであろう。対して、他面の如来坐像は西面像を意識して造られた感がある。したがって、11世紀後半以降、何らかの理由により手が

まず第一に、全体的に平坦で奥行きが浅い浮彫であるが、細部まで行き届いた造形が認められ、平面的でありながらエッジの処理にデリケートな感覚を持ち、斜め上からの視点や斜め下からの視点を取り入れながら、あくまでも浮彫像として合理的に表現しようとするものである。朝陽北塔の西面如来坐像がこれにあたり、朝陽北塔の重修時、重熙十一～十三年（1042～1044）頃の造像と思われる。なお、朝陽北塔の北面如来坐像の台座にあらわされた五羽の金翅鳥が、嘴を突出させ、頭部を立体的にあらわしている点から、平坦な浮彫からより奥行きのある浮彫へと次の展開がうかがえる。このような頭部が浮き出た鳥獣座の表現は雲接寺塔に見い出せる。

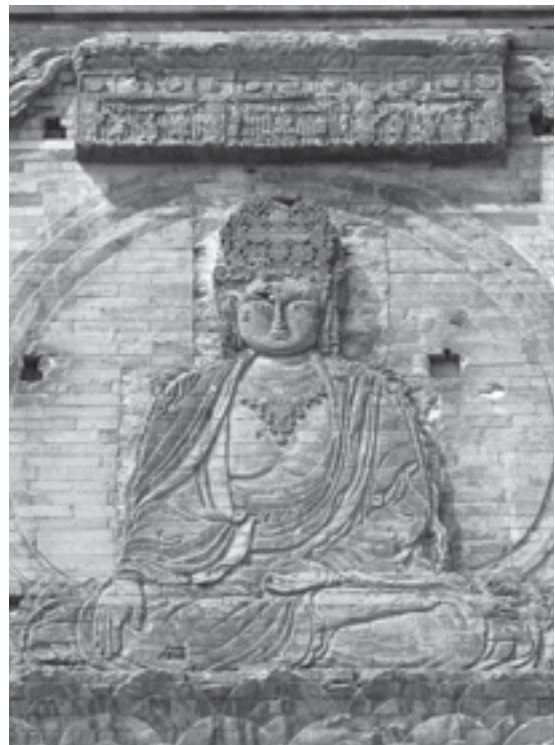
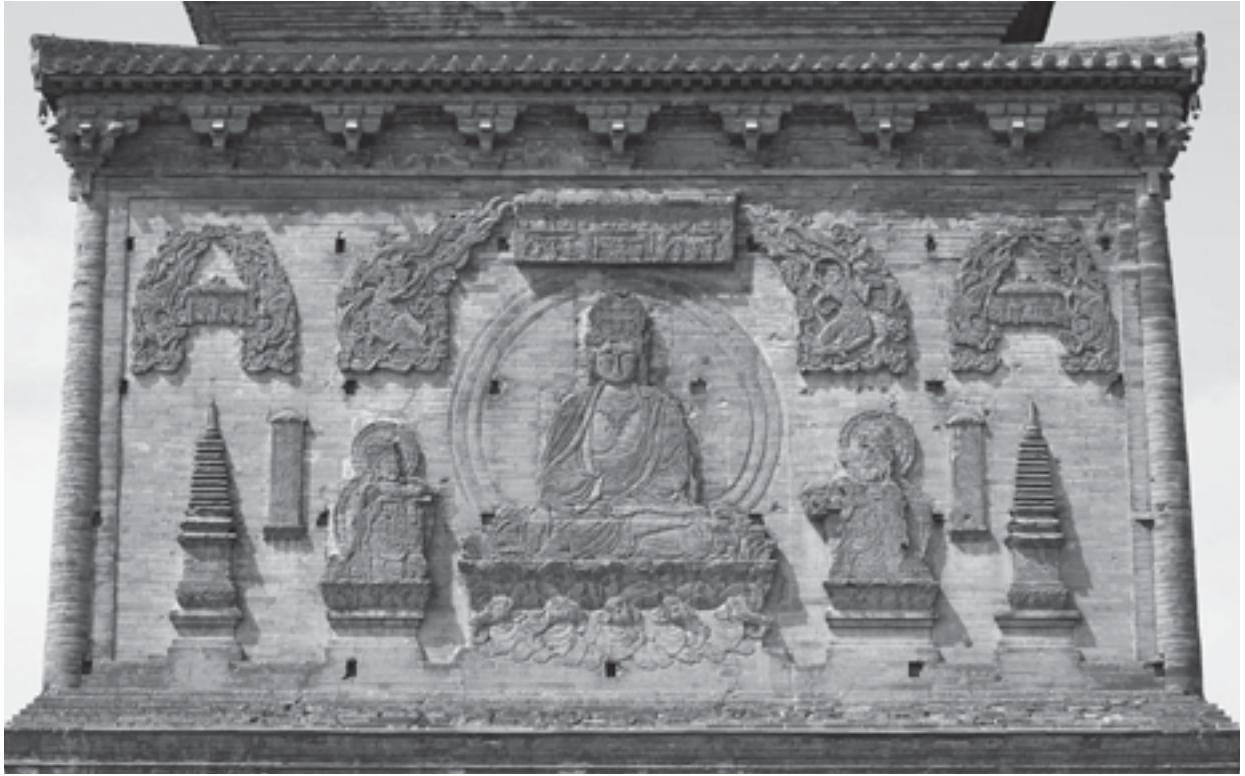
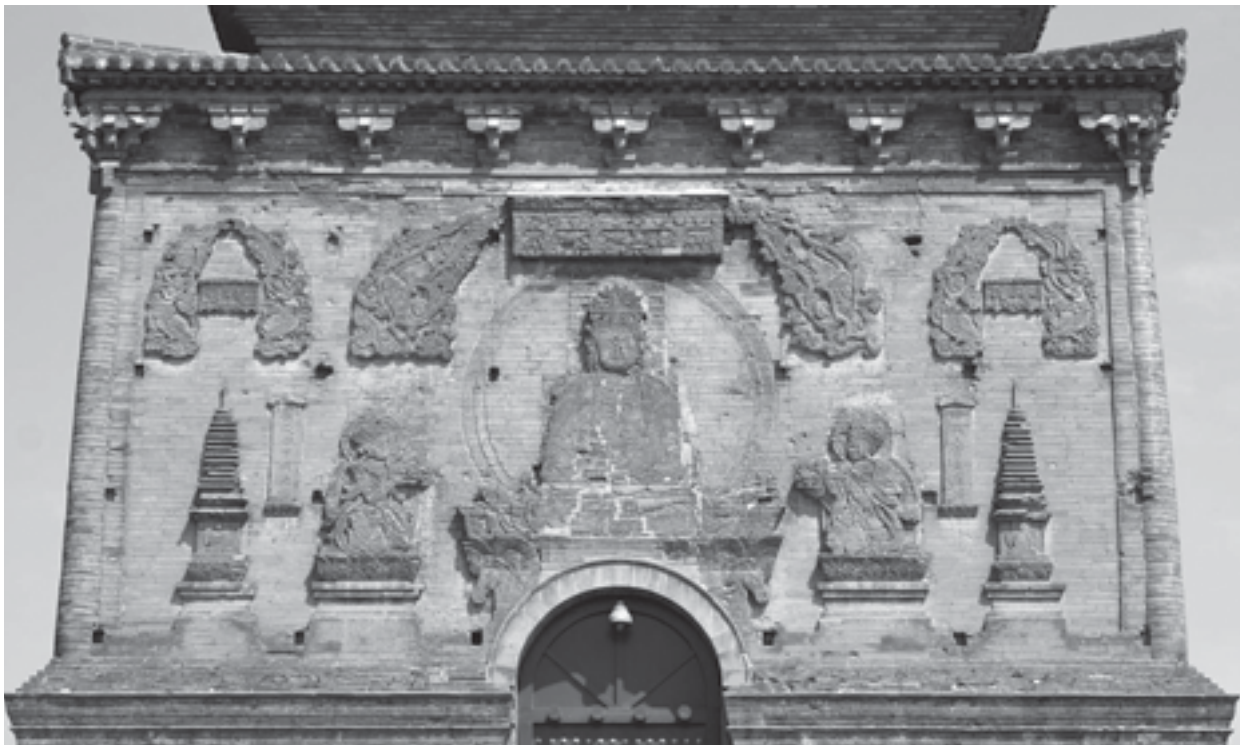
図1-4 同 東面 如来坐像

く伸びる鼻は、鼻翼の膨らみをあまり強調しない。鼻翼の幅ほどの小さな口は固く結ばれ、肉厚な上・下唇は輪郭が強く波打つ。破損が著しい北面を除き、南面や東面においては、頬のエッジの処理など、十分に考慮されていないところがある。

加えられたものと推測したい。北塔の周囲からは金・元代の遺物が出土し、この時期に基壇部の修築が行われており¹²、また、朝陽南塔からも2000年の修理時に金の正隆年間（1156～1160）の年記を伴う題記が出土していることから¹³、南面や東面の浮彫は、西面にならい、この頃に補修されたものと推測したい。

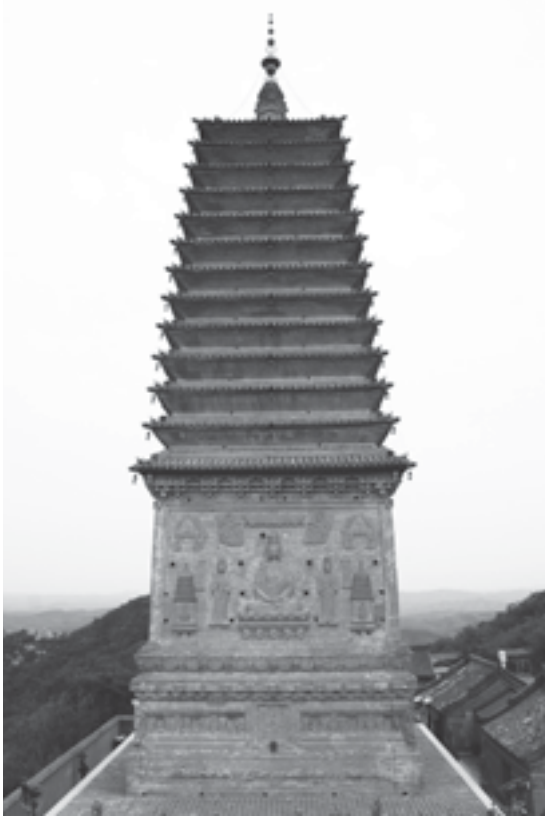
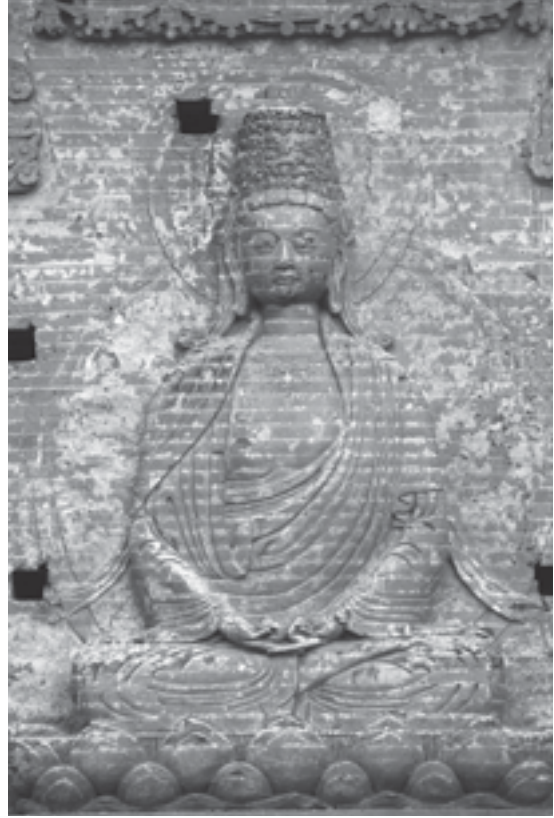
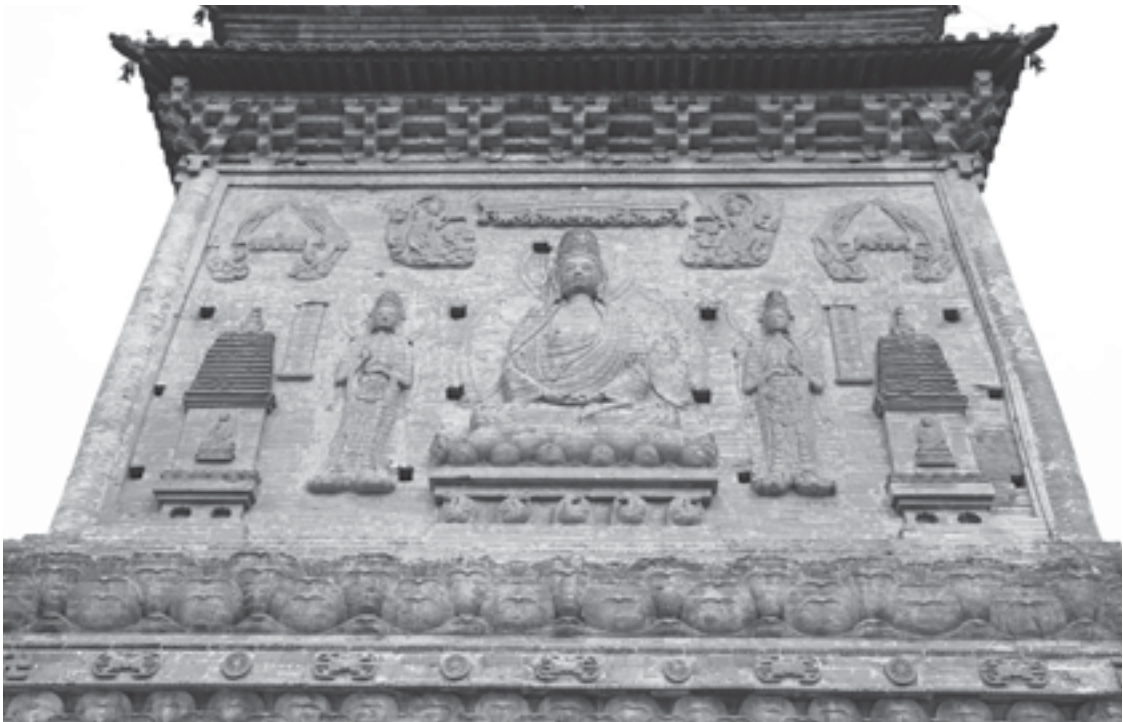
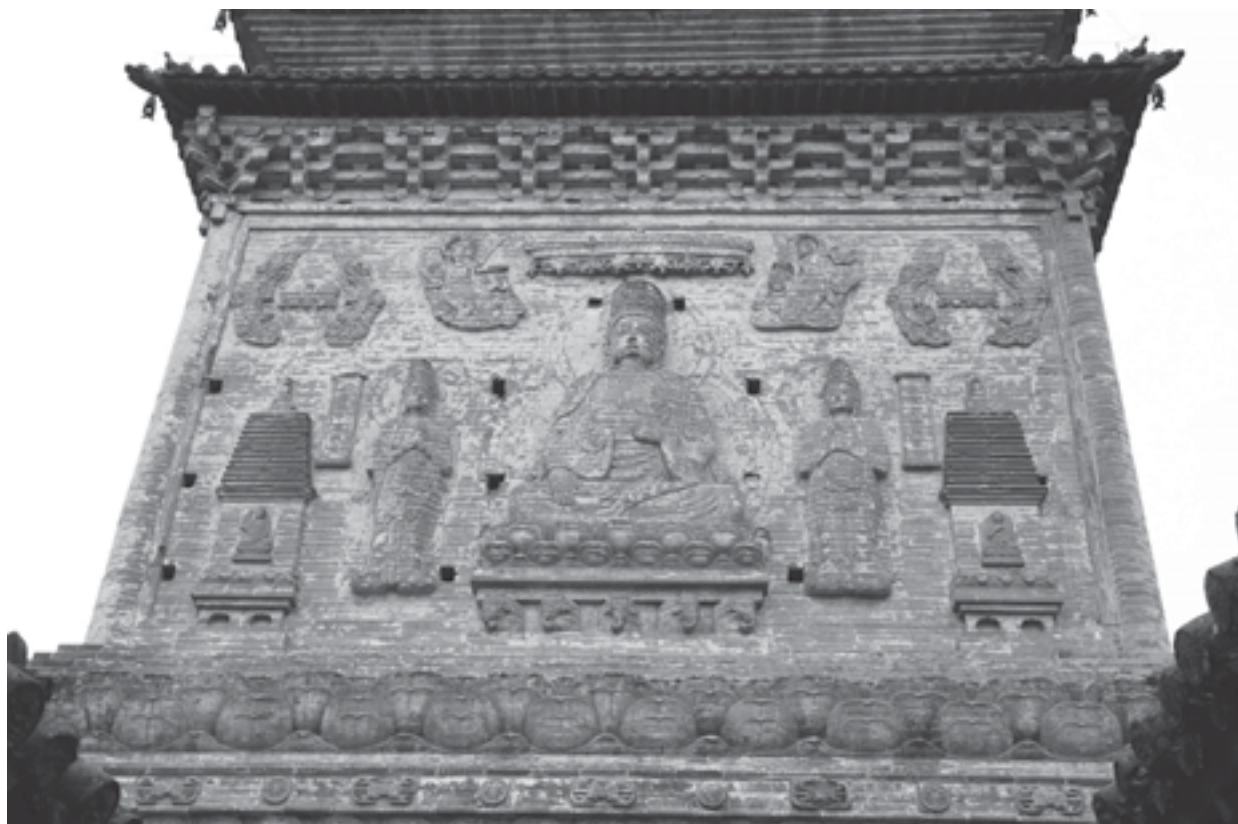
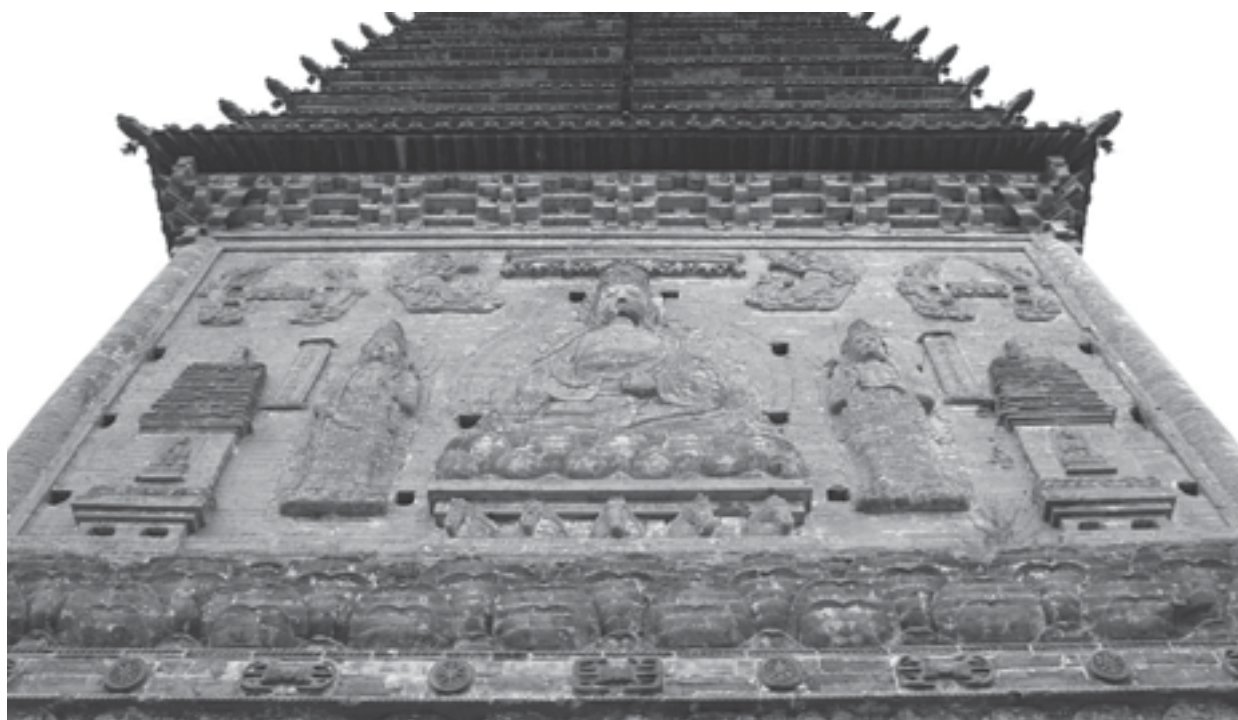
图2-1 雲接寺塔

朝陽市の東側に聳える鳳凰山の山中に建つ方形十三層塔である。基壇には南面に門を設け、他の三面は門扉を彫出する。基壇部にあらわされた法輪や金剛杵などは、後述の青峰塔にも見られる。第一層塔身部には、中央に龕を設けずに如来坐像を、左右に菩薩立像と方形十三層塔を一基ずつそれぞれ蓮華座上に配する。位牌形の区画に宝塔名を記す。如来坐像の上方と左右の宝塔の上にそれぞれ天蓋をあらわし、如来坐像の天蓋の左右には飛天を各1躯配する。四面の如来坐像の構成、印相および鳥獣座は、いずれも朝陽北塔の四面に準じている。しかし、表現において違いがあり、象、孔雀、金翅鳥ともに頭部を浮き出させ、より立体的になっている。また、朝陽北塔においては蹲踞して華盤や香炉を捧げ持つ供養菩薩像を如来像の左右に配するが、本塔においては合掌するないし蓮華などの持物を執る菩薩立像となっており、これは以下の塔と同じである。

塔身第一層に関しては、各面とも後世の補修が著しく、古い表面はほぼ認められない。雲接寺塔は1963年に遼寧省文物保護単位に指定されているが、さらに2006年に全国重点文物保護単位に指定されるにおよび、新たに加えられた修理であると推測される¹⁴。

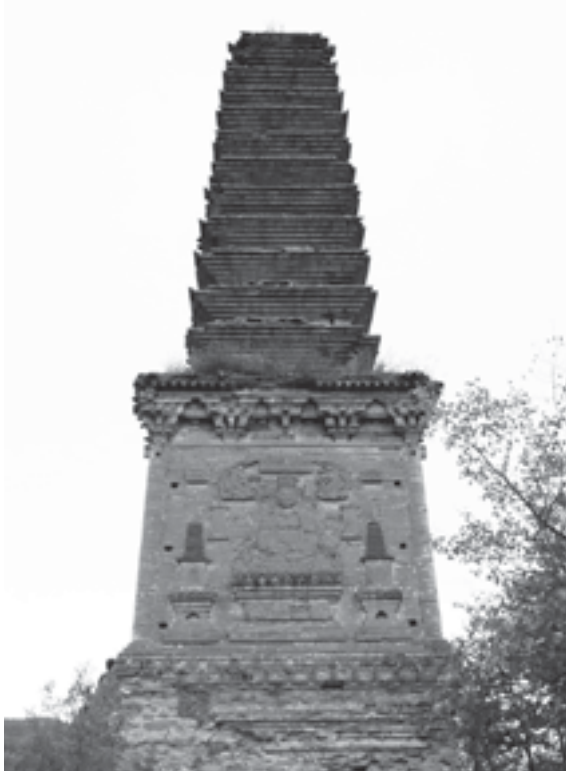
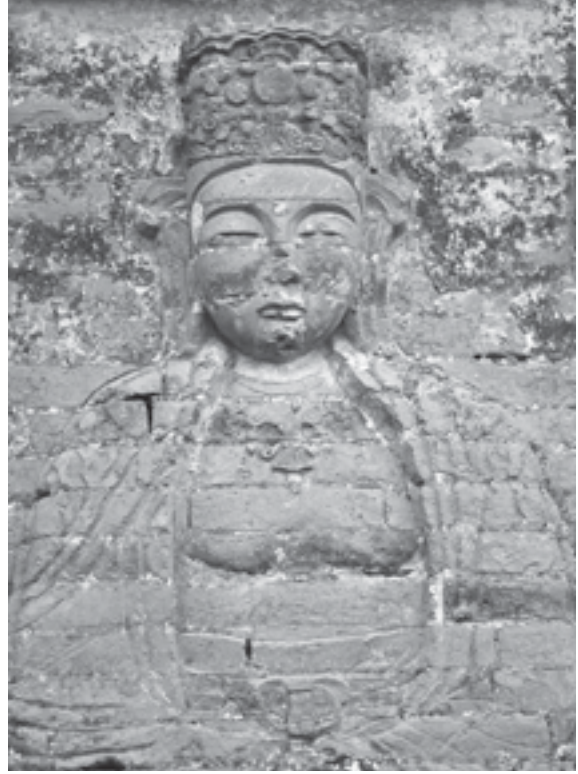
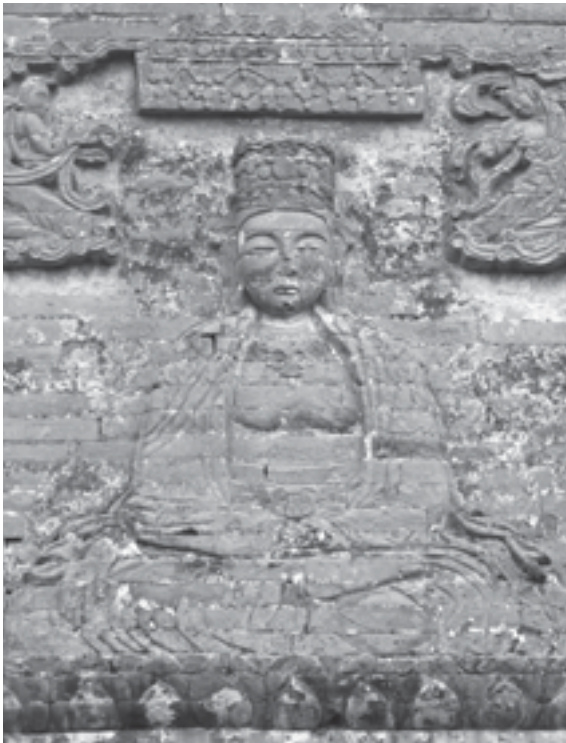
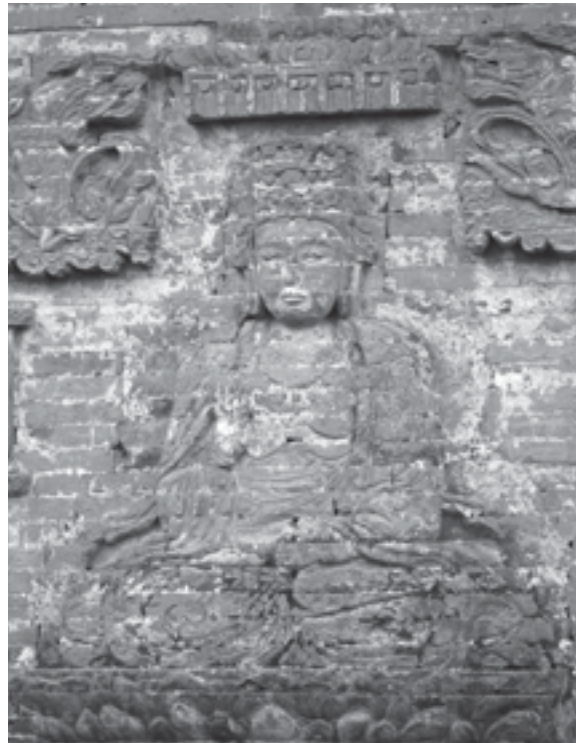
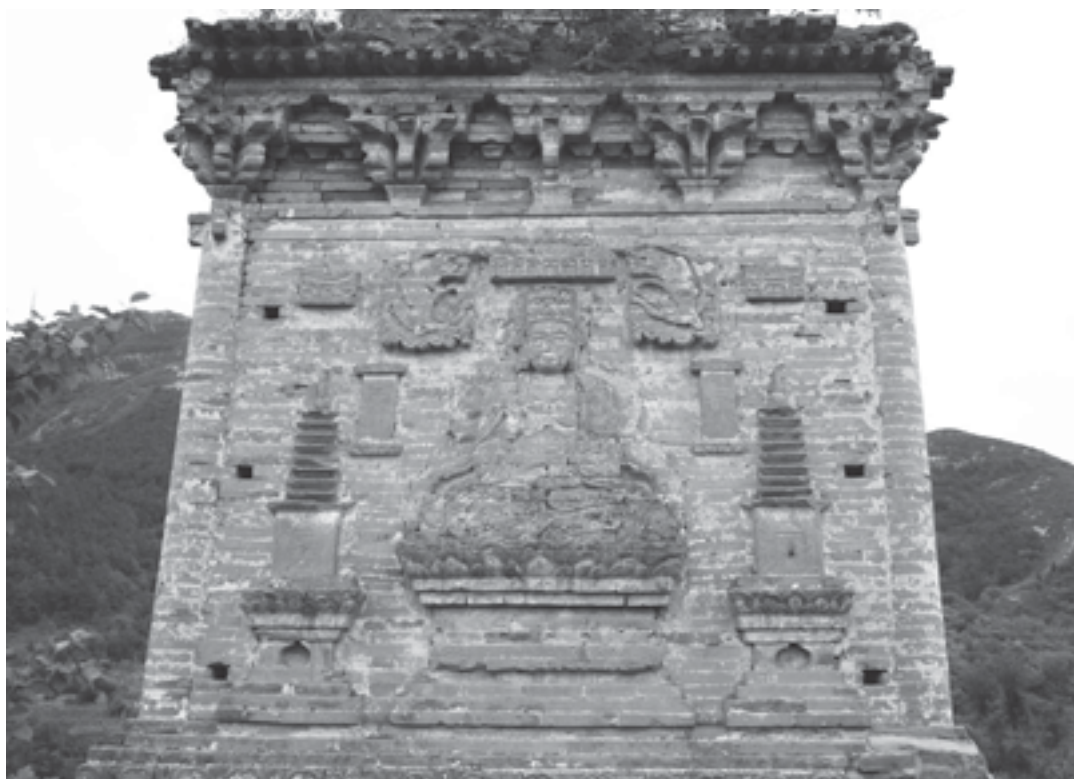
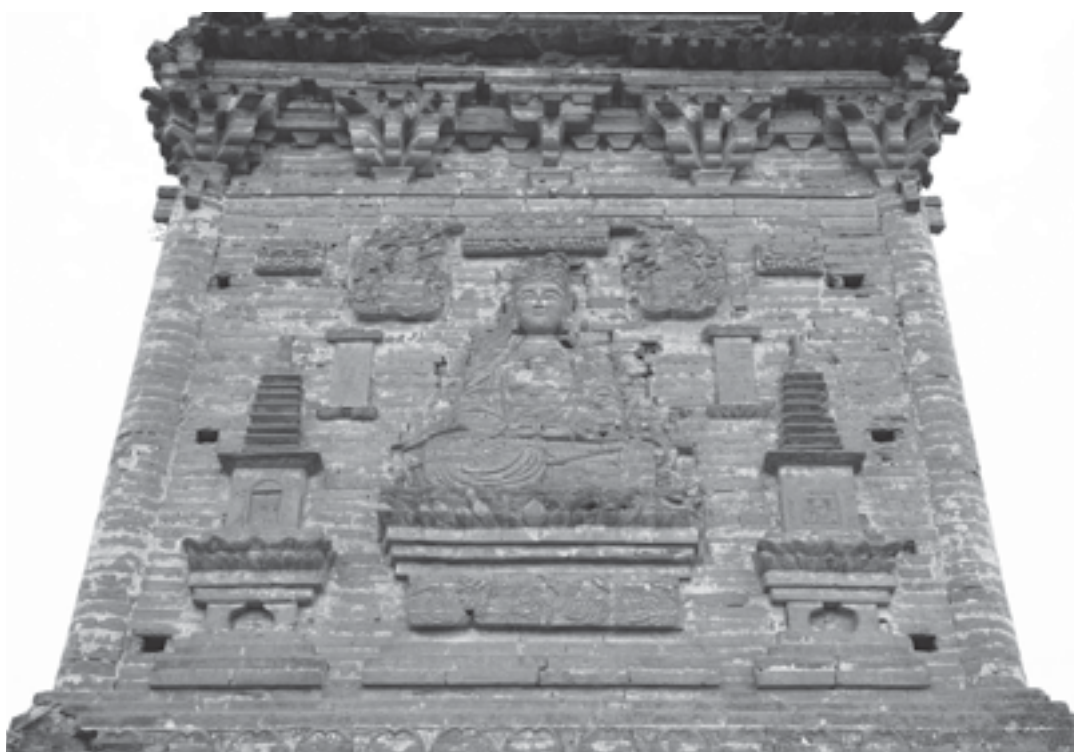
图3-1 大宝塔

鳳凰山の北側の山頂付近に位置する方形十三層塔である¹⁵。塔身第一層に対し第二層目より上の幅が急に狭くなり、現状において必ずしも創建当初のプロポーションを維持しているとは認め難い。塔身第一層の一面の縦横の比率も、朝陽北塔、朝陽南塔、

第一層塔身部の浮彫尊像は、表面には全体的に手がかけられているようであるが、図像そのものはある程度信用できると思われる。四面にそれぞれ蓮華座上に坐す如来坐像を龕を設けずにあらわし、その左右に方形十三層塔を一基ずつ配する。如来坐像の上方に天蓋と、その左右に飛天、左右の宝塔の上方にも天蓋をそれぞれあらわす。如来坐像の図像は朝陽北塔に準ずるが、脇時菩薩像と宝塔名を伴わず、宝塔の中に仏坐像ではなく門扉があらわされている。

如来像は頭部に奥行きがあり、頭部から胸前にかけて緩やかな膨らみが続き、下半身に行くほど平坦になる。鳥獣座の馬・象・孔雀・金翅鳥はほぼ線刻であらわされている。朝陽北塔の尊像との造形的な違いは、浮彫の奥行きが増した点である。

第二に、頭部の奥行きが増すが、体軀はそれに追いつかず、上半身から下半身まで、平坦な隆起が表面を覆うものである。大宝塔は、鳥獣座は平坦ながらも、尊像頭部の前面への突出を見せている。青峰塔なども頭部の奥行きに対して体部は扁平な像である。また、面部の突出に沿うように次第に頬の丸みも強い。

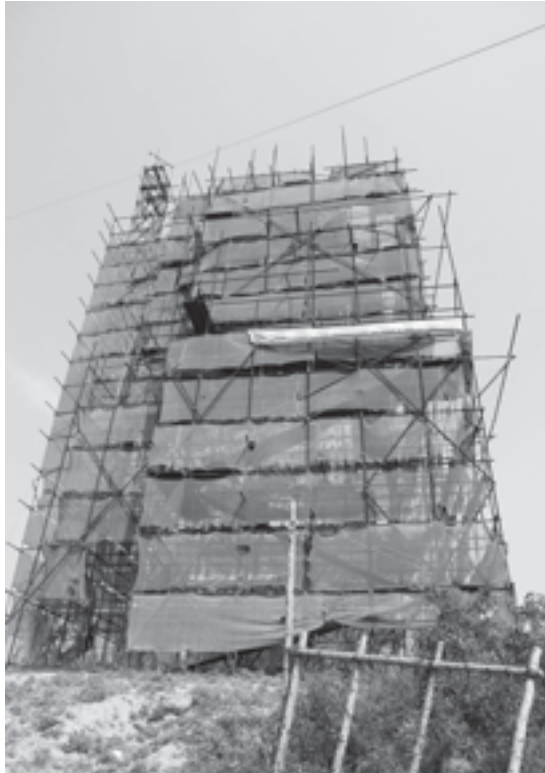
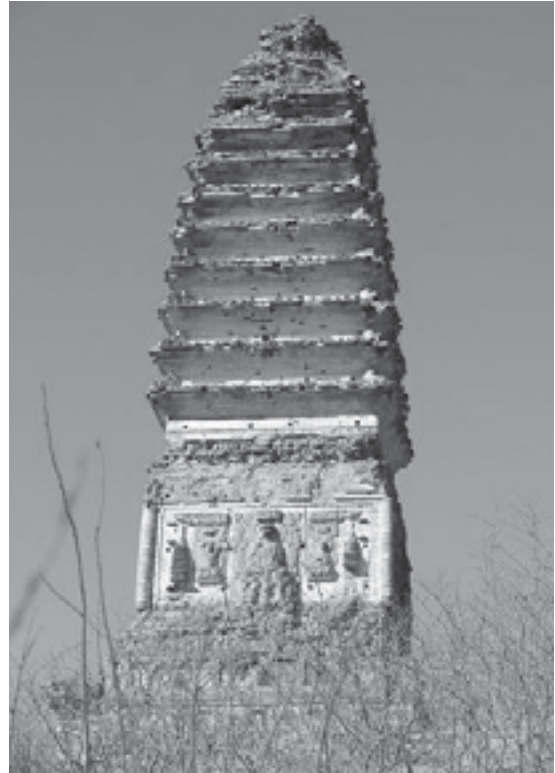
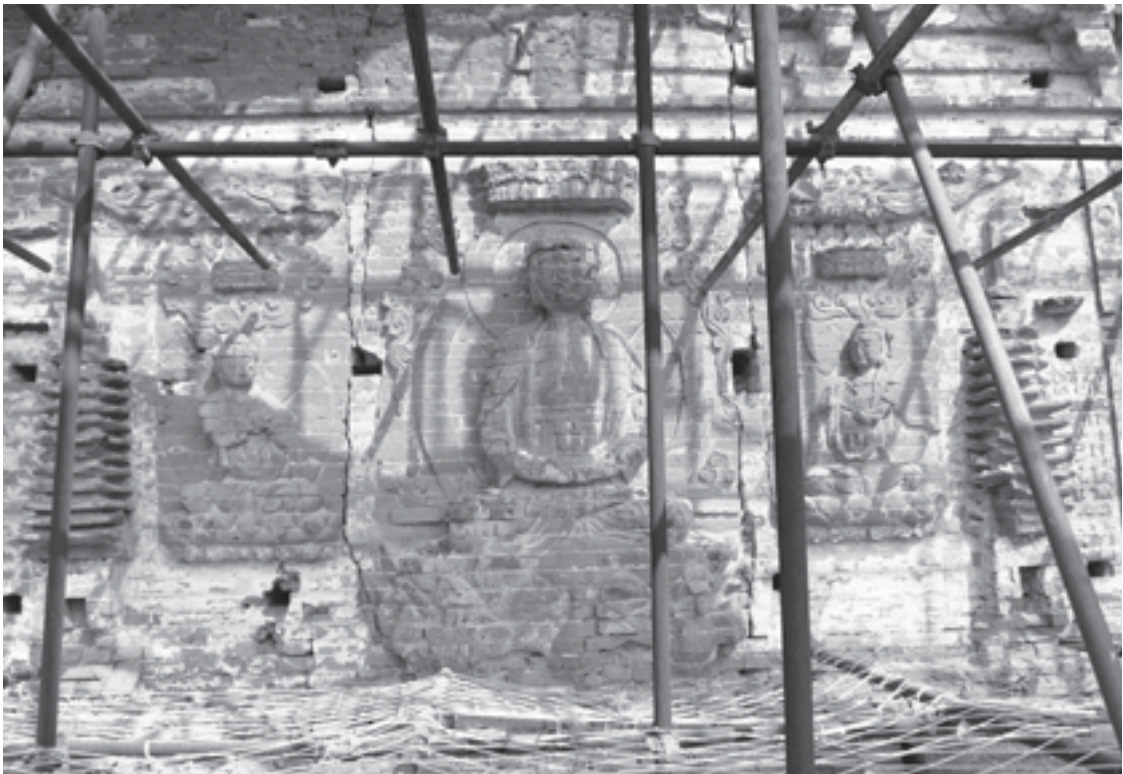
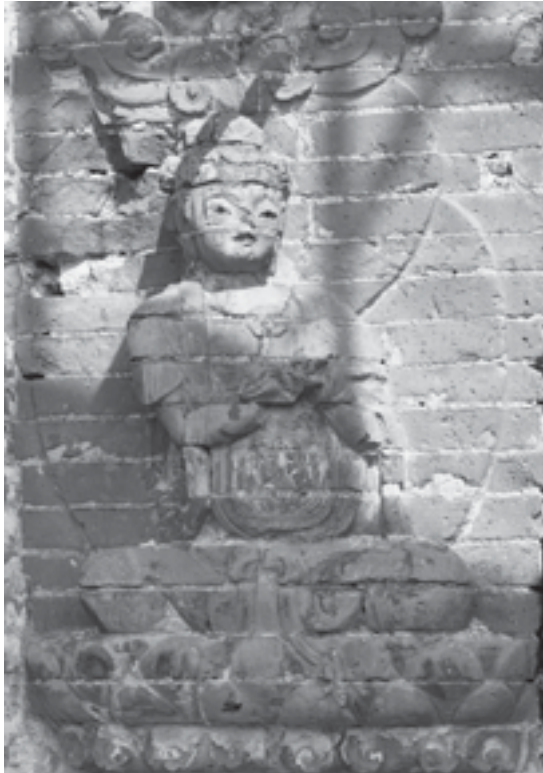
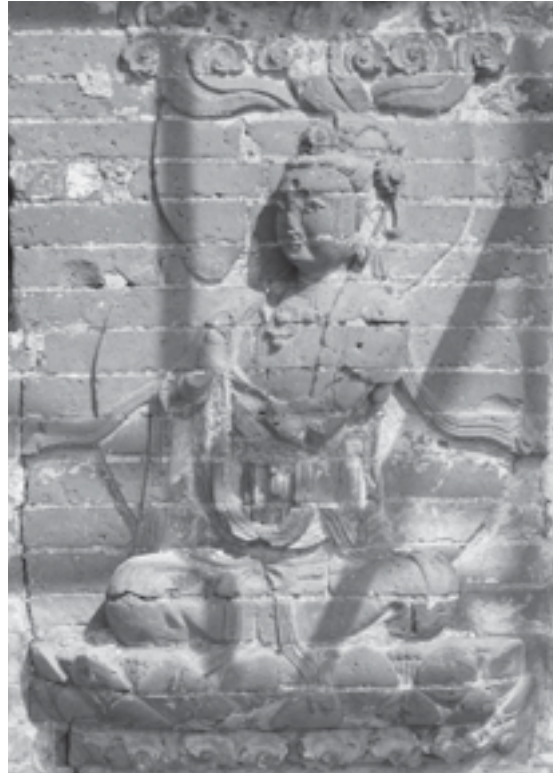
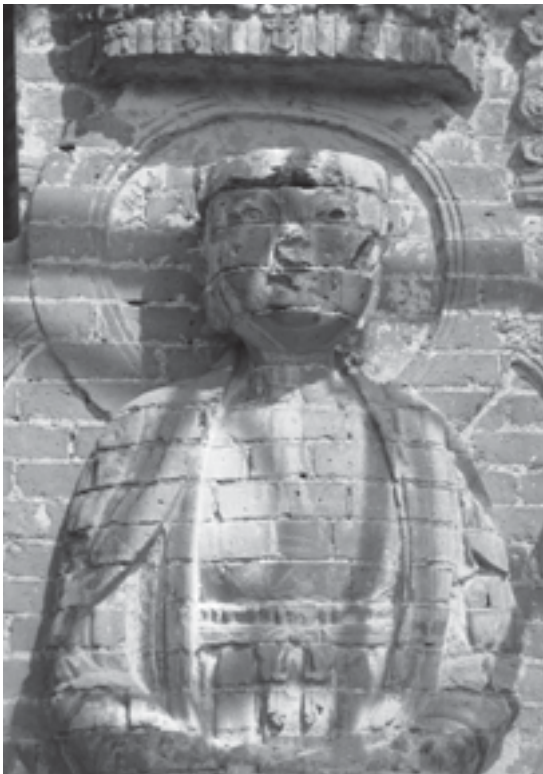
図4-1 青峰塔（修理の様子）

第一層塔身部には、四面の中央に龕を設けずに如来坐像をあらわし、その左右に菩薩像と方形九層塔を各1配する。左右の宝塔の第一層塔身に仏坐像などはあらわさず、方形の龕をくぼめるのみである。如来坐像と菩薩坐像の上方には天蓋をあらわし、飛天を左右に配する。四面の如来坐像の手印および鳥獣座は朝陽北塔と同様であるが、ここでは南面のみ宝冠如来形とし、他面は通常の如来形である点は異なっている。このような南面のみ宝冠如来像とする点は、後述する八角十三層塔などに多く見られる要素である。

如来坐像および菩薩立像は、頭・体ともに奥行きが増している。菩薩立像については頭部から足先まで側面観においては均一な張り出しを見せ、如来坐像においてはほぼ丸彫に近い像となる。浮彫の奥行きに深さに合わせて、青峰塔や八棱観塔のように、顔の輪郭がやや下膨れの感のある穏やかな卵形から、十分な頬の丸みを有する顔立ちがあらわれる。またここでは頭部の突出に合わせて、天蓋も大きく浮き出させるが、朝陽北塔西面に見られたような斜め下から仰ぎ見る視点はなく、天蓋底面にも配慮がなされていない。ただし、本塔および次の八棱観塔においては如来像を龕内に安置することはせず、壁面から直接彫出している。

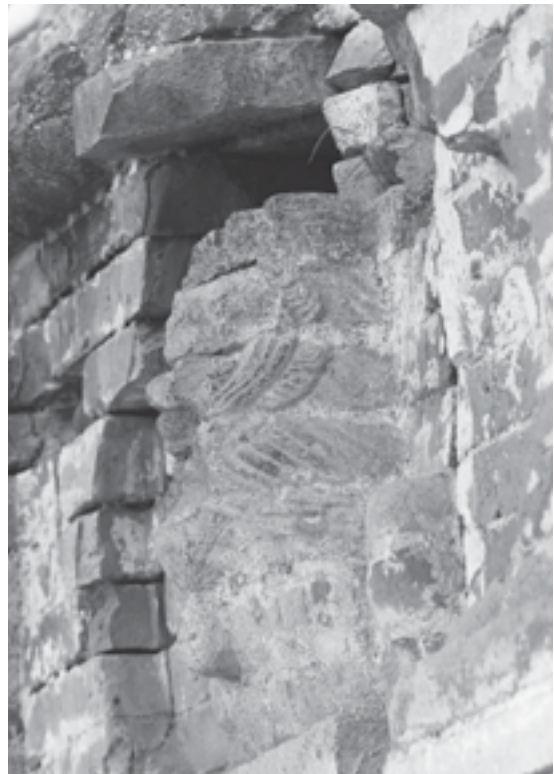
図4-7 同 基壇 獅子

遼代の德州城址の西側に位置する西塔山の山頂に建つ方形十三層塔である。基壇部は南面にのみ龕を設け、その左右に金剛力士像を配する。右側の力士像は右手に金剛杵を執る。また、基壇の各面に設けられた象眼には、頭部と前脚を浮き出させた獅子像があらわされている。これは後述の義県広勝寺塔(嘉福寺塔)にも見られる要素であるが、広勝寺塔に比べると獅子の表現はおとなしい。広勝寺塔の建立は遼末金初とされることから、本塔はそれよりは先行すると思われるが、朝陽北塔と浮彫像の構成は共通しても、そこまでは遡らない時期に建立されたものとみられる。

なお、塔の周辺から石造獅子像が出土しており、頭部が小振りで前脚がすらりとして長く、現在の基壇部に浮彫された獅子像とは異なる。特に、広勝寺塔基壇部の獅子に見られる、前脚を踏ん張る力強くダイナミックな造形とは、感覚を異にするものである。当初は、この石造獅子が塔の周囲に置かれてい

基壇の八面に設けられた象眼に獅子をあらわす。頭部を欠くものが多いが、象眼から踏み出さんばかりにあらわされた前脚は力強い。朝陽県の青峰塔にも見られた要素であるが、広勝寺塔の年代から、基壇にこのように大きく獅子をあらわすのは、朝陽北塔の重修期（11世紀中頃）までは遡らず、遼末から金代にかけての基壇部の特徴と思われる。

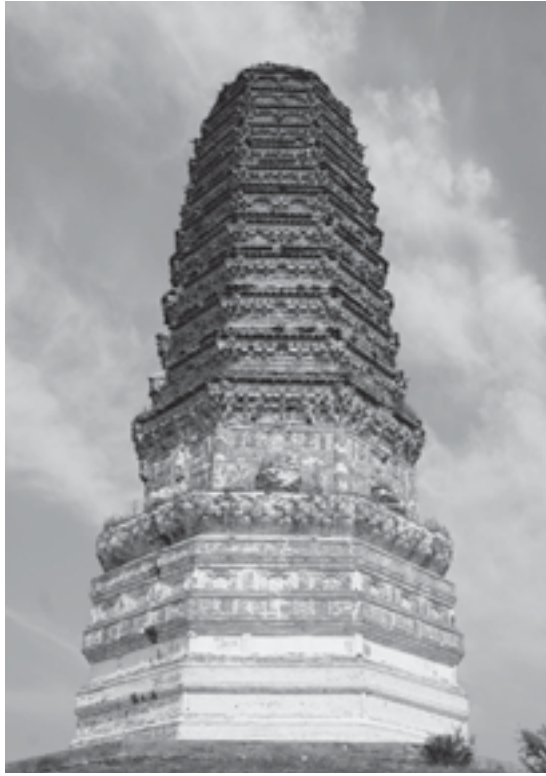
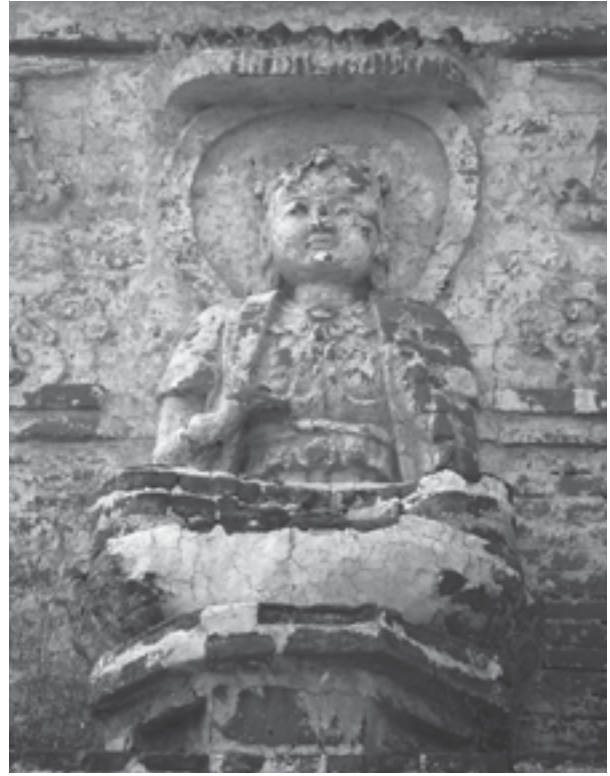
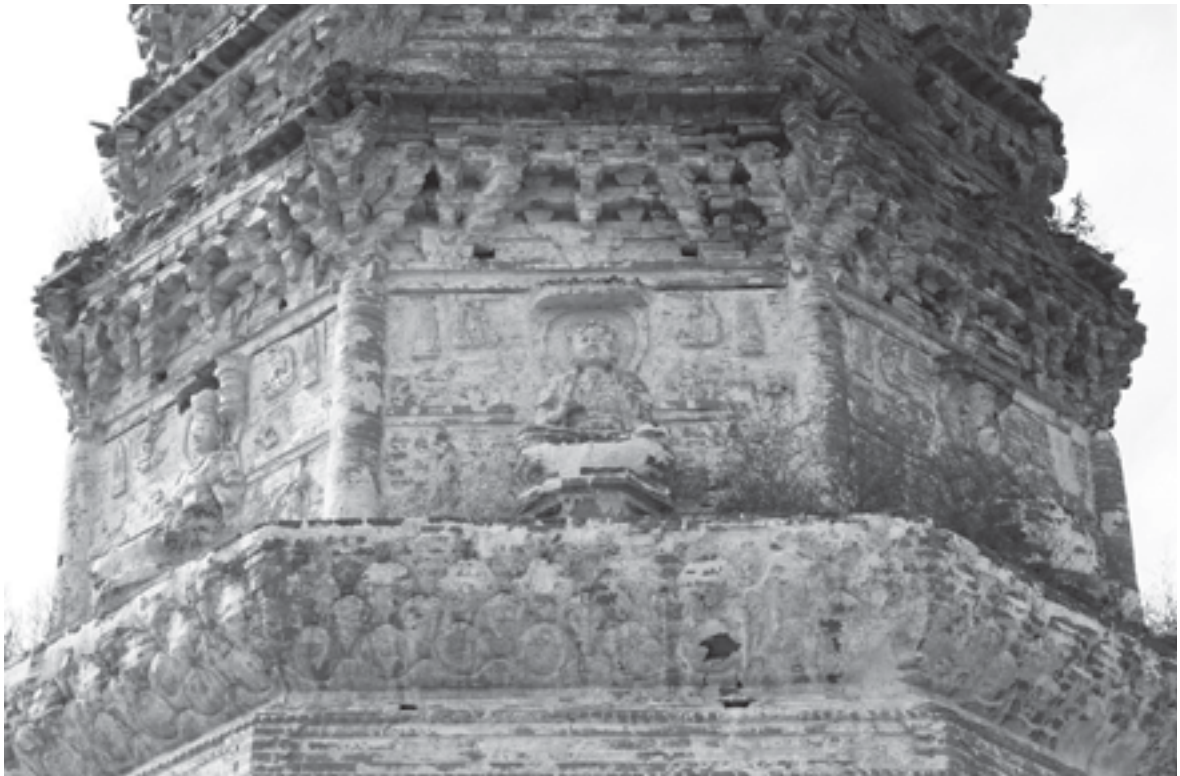
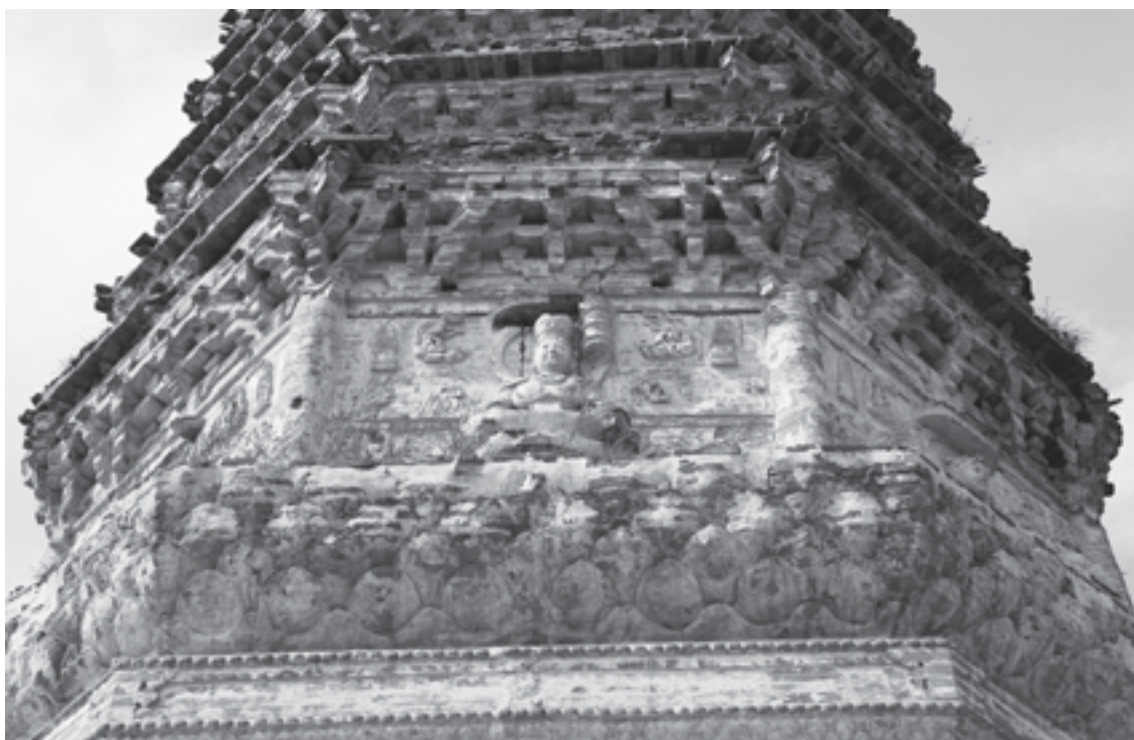
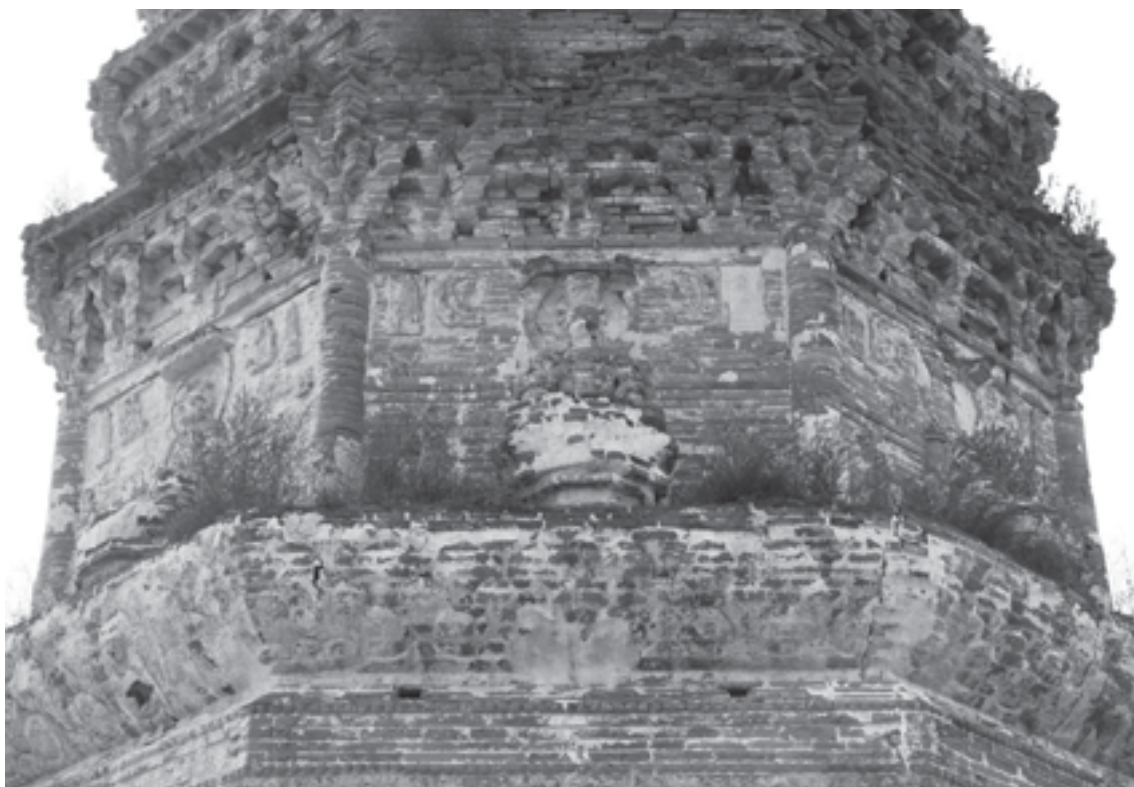
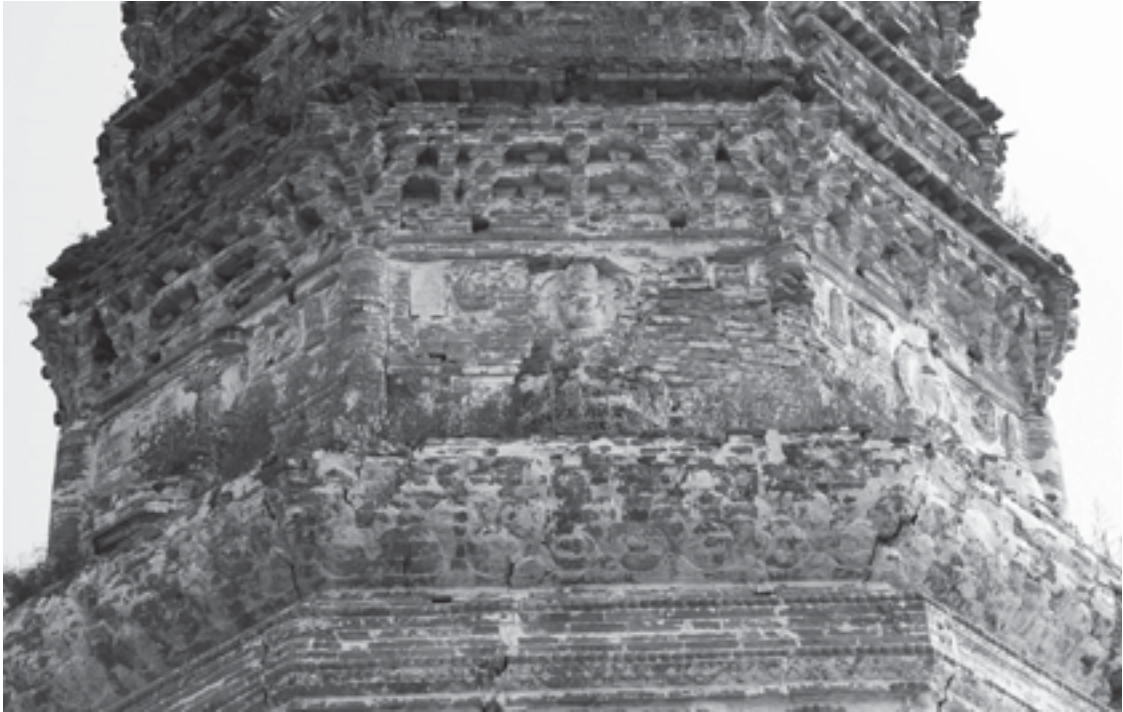
图5-1 八棱観塔

遼の太祖が建設した建州城址の西側に位置する丘陵に建つ八角の塔で、現状においては十二層となっているが、当初は十三層であったと思われる¹⁶。基壇部は特に下部表面において全体的に最近の修理を受けているようであるが¹⁷、基壇上部の蓮弁以上、塔身部などは、比較的古い彫刻面が残されている。第一層塔身部は、縦に対し横幅が広く、横長の区画になっており、朝陽北塔などからの連続性を感じさせる。後述の広勝寺塔(嘉福寺塔)、崇興寺塔などは、第一層塔身部が縦長の区画になっている。また、各面を帯状の界線により上・下に区分している点は、遼陽白塔に共通する。龕を設けずに中

各面は、帯状の界線の上下をまたいで、中央に尊像があらわされている。いずれも円形の頭光を付け、八角形框（前半のみあらわす）を伴う蓮華座上に坐る。左右上部の塔は十三層で、第一層塔身に化仏をあらわし、塔頂に蓮蕾型の飾りが付く。下段には、尊像の左右に供養者立像を各1軀、上段には、尊像の上方に天蓋、その左右に飛天を各1軀あらわし、像の頭部の左右に雲があり、その上に宝塔が各一基あらわされる。天蓋は頭頂に覆い被さるほど浮き出しており、蓮華座も奥行きがある。そのため、坐像の両脚部も奥行きが深く、それぞれの持物も厚みをもって立体的に表現されている。天蓋を浮き出させる点は青峰塔に共通するが、青峰塔においては尊像の頭部を中心に奥行きが増していたが、八稜観塔の尊像は両脚部にもしっかりと奥行きをもつ。ほぼ丸彫りに近い状態の尊像が、塔身部の表面に貼り付けられている状態である。

尊像は、剥落が著しい西南面および西面、北面を除き、胸甲や肩甲、甲締め紐が認められ、いずれも着甲像とみられる。また、花文や靈芝状の雲文を多用した豪華な宝冠を戴く像もある。現状において認められる宝蓋や金剛杵などの持物は、八大菩薩を構成する菩薩像の持物に共通するものである。
