中国・遼寧省におけるいわゆる遼塔の 第一層塔身浮彫尊像に関する調査報告

水野 さや

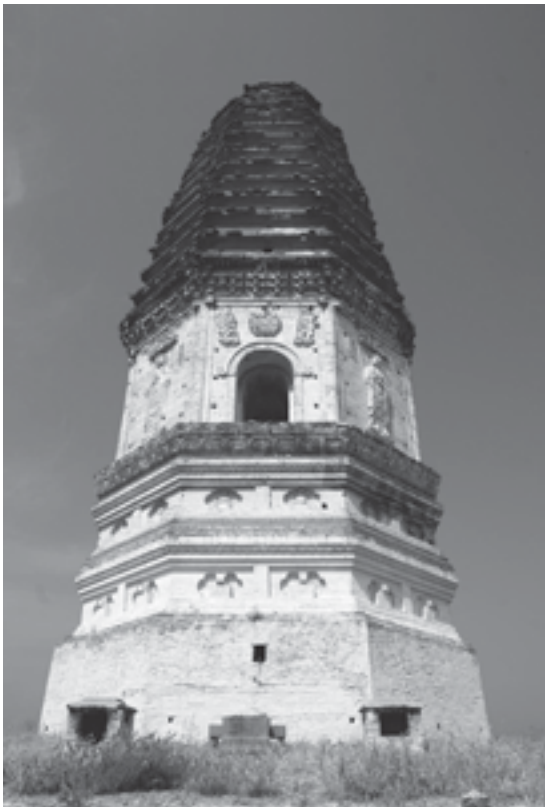
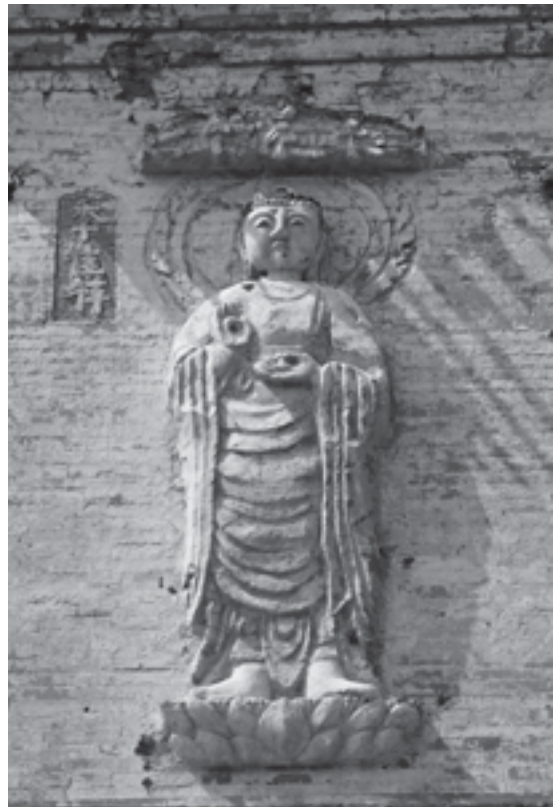
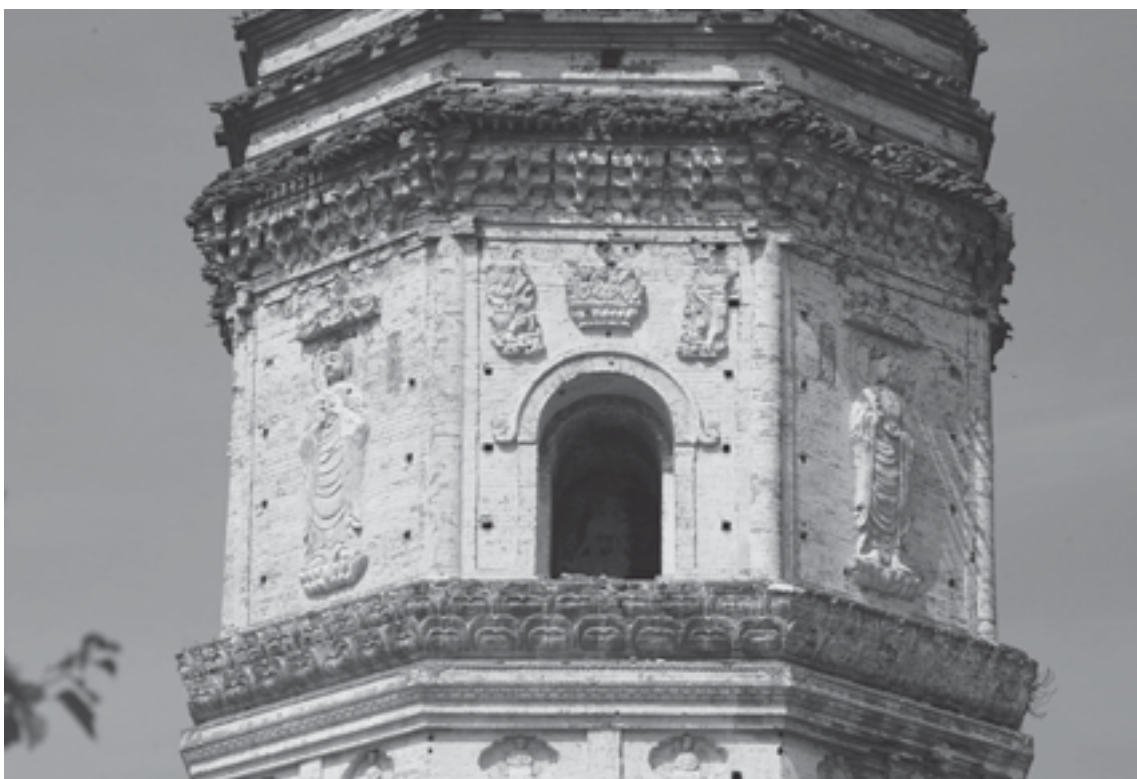
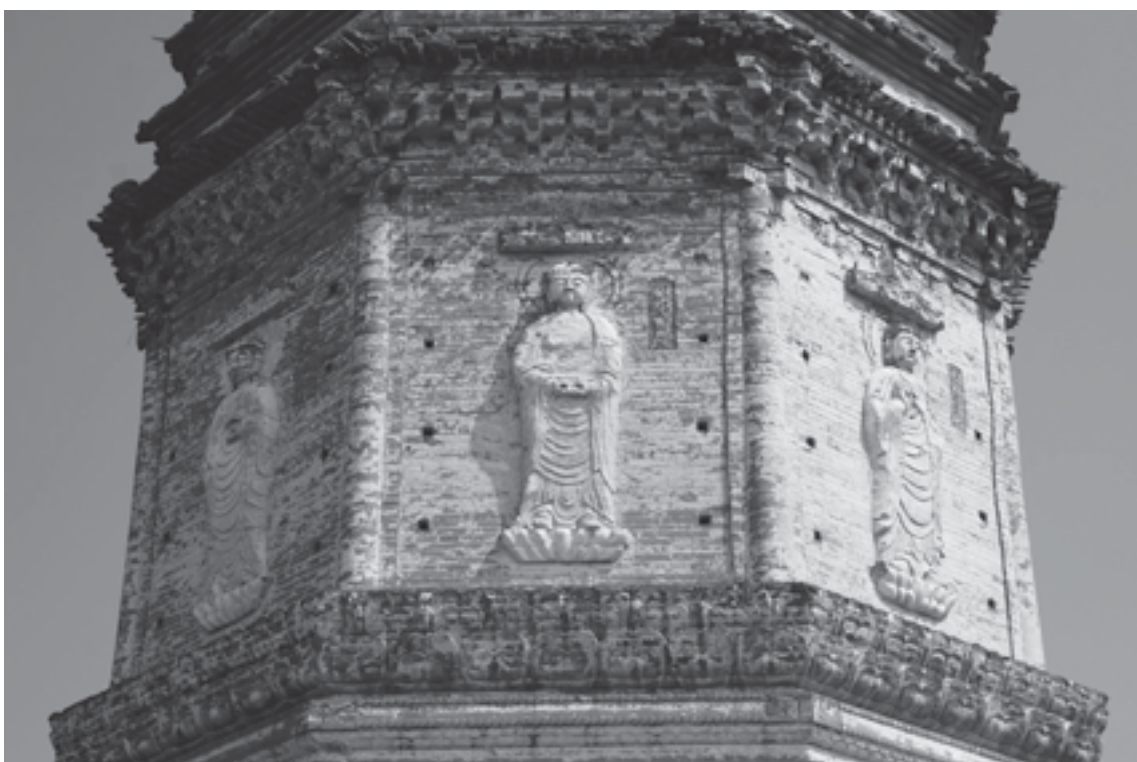
图6-1 黄花灘塔

遼代の建州城址の北側に位置する丘陵に建つ八角十三層磚塔である。第一層塔身には南面にのみ龕を設け、龕内奥壁に仏坐像が描かれている。龕の上部に華盤を、その左右に飛天をあらわす。全面的に補修がされており、この華盤は本来は天蓋であったと思われる。龕内側壁に清の康熙五年（1666）の重修銘があり、この壁画は清代のものと思われ、塔の表面の浮彫も大半がこの頃の重修によるものと思われる。基壇部および塔身部において遼代に遡る彫刻面を認めることは困難である¹⁸。

に如来立像をあらわす。その上方に天蓋があらわされ、如来像の頭部の左ないし右側に位牌形ないし縦長の浅い龕状の区画を設け、人名らしき銘が認められる¹⁹。

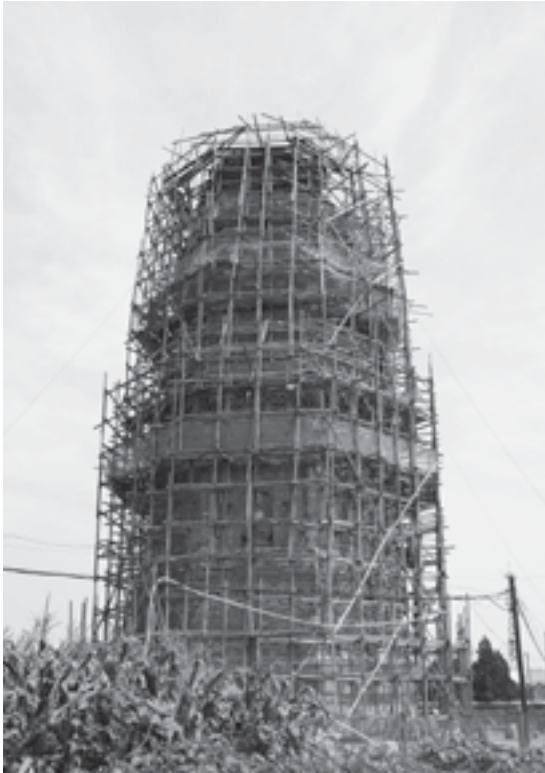
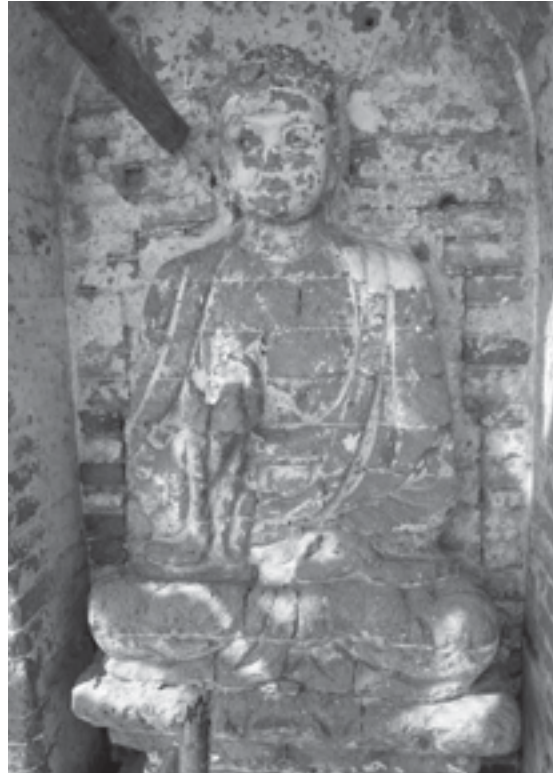
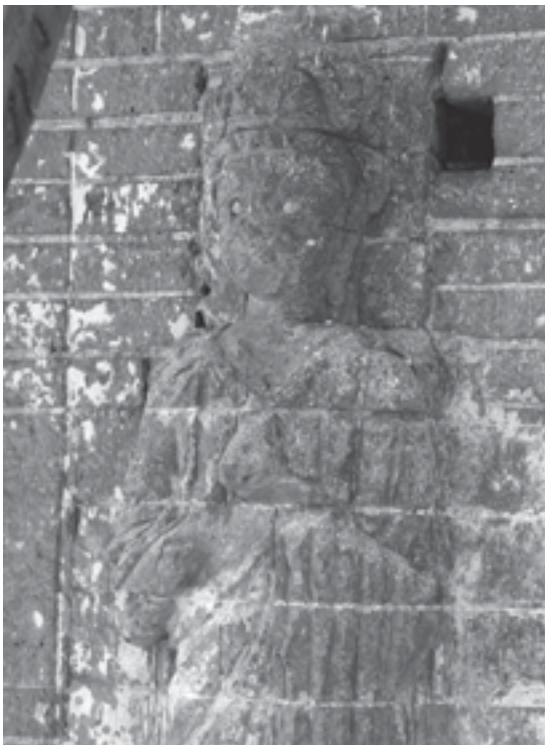
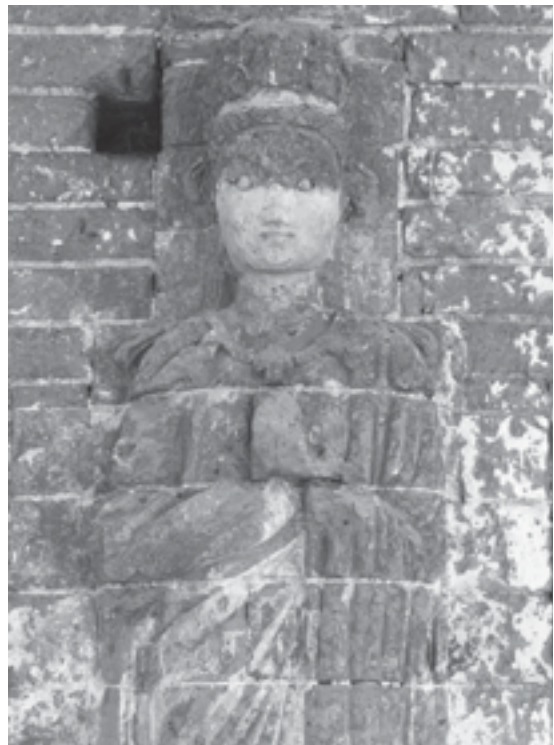
図7-1 塔萱子塔（修理の様子）

遼代の懿州城址の城内西側に位置する八角十三層磚塔である。2010年9月2日の調査時において塔の修理作業が行われており、修理用の足場が組まれ、全体的な確認は不可能であった。

第一層塔身部は、各面の中程から下方にかけて龕を設け、その中に蓮華座上に坐す如来坐像を浮彫する。龕の左右に菩薩立像（北面のみ金剛力士像とする）をあらわし、それぞれに対応する天蓋を上部に設ける。如来坐像の天蓋の左右に飛天をあらわす。菩薩像の上部の天蓋は、蓮華を下方から仰ぎ見たような表現がとられている。浮彫は浅いが、彫刻の底面に対する意識がうかがえる。如来坐像、菩薩立像は、頭・体ともに一定の厚みをもってあらわされる。特に面部に丸みが増すが、体軀はそれに追いつかず、上半身から下半身まで、平坦な隆起が表面を覆うものである。

塔営子塔ではさほど深さはないが龕を設け、その中に如来像をあらわす。彫刻の奥行きが増したため、壁面に龕を設ける必要が生じ、その中にあらわす手法が選択されたといえよう。広勝寺塔、崇興寺西塔など、さらに龕の奥行きが増し、丸彫に近い如来像があらわされる。

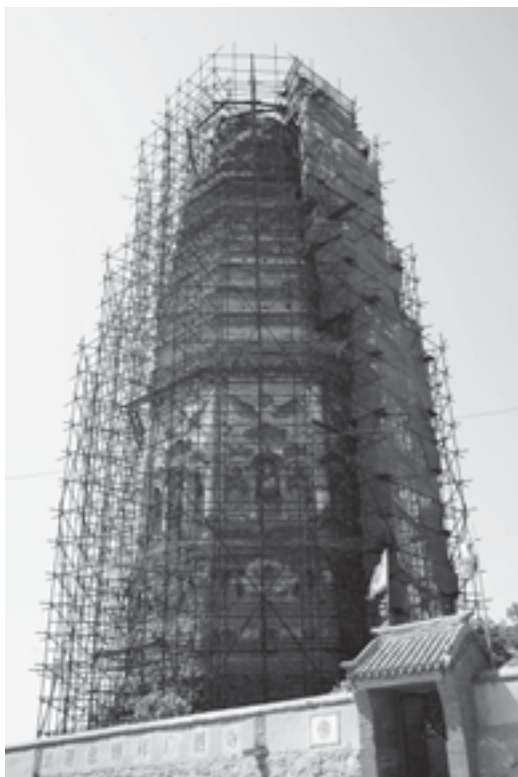
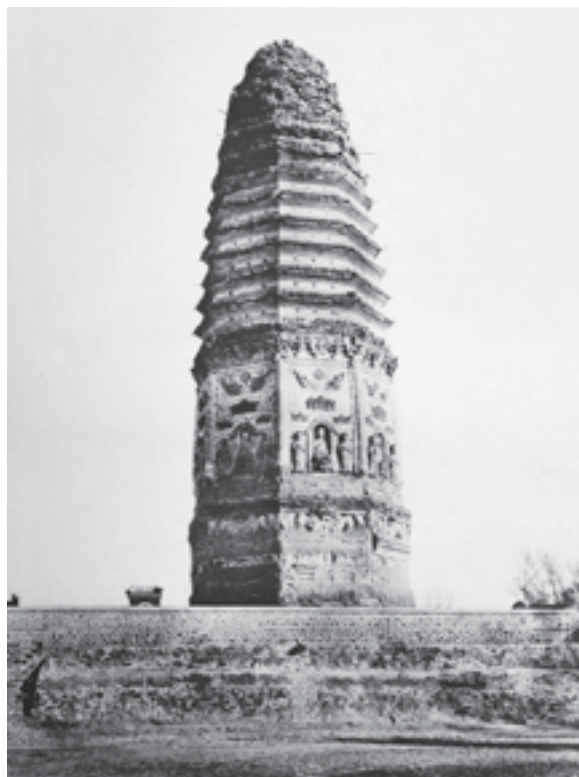
図8-1 広勝寺塔（修理の様子）

現在、広勝寺の境内に建つ八角十三層塔である²¹。2010年9月7日の調査時においては修理中であり、八面とも十分な調査を行うことができなかった。なお、今日、広勝寺の境内には近年の真新しい白衣観音立像が安置されているが、蓮華座は遼代に遡り、直線的でありながら先端に反りがある蓮弁である。これは塔の塔身下部の蓮弁とは明らかに表現が異なっており、現状における塔の表面が金代以降の手を受けていることは明らかである。義県奉国寺の境内に安置されている広勝寺伝来の経幢には、『仏頂尊勝陀羅尼経』とともに経幢造立の年記がある。それによれば、本経幢の造立は遼末の天祚帝の乾統七年（1107）、塔の建立は天恵十年（1120）とあり、塔の完成は金初（1125～30年頃）とみられる。

基壇の八面に設けられた象眼に獅子をあらわす。頭部を欠くものが多いが、象眼から踏み出さんばかりにあらわされた前脚は力強い。朝陽県の青峰塔にも見られた要素であるが、広勝寺塔の年代から、基壇にこのように大きく獅子をあらわすのは、朝陽北塔の重修期（11世紀中頃）までは遡らず、遼末から金代にかけての基壇部の特徴と思われる。

第一層塔身部には、中央に龕を設け、円形頭光を付け、蓮華座上に坐す如来坐像をその龕内にあらわす。龕の左右に菩薩立像を配するが、浅い龕状の区画内に浮彫される。これは次の崇興寺東塔においても見られる要素であるが、朝陽および阜新の塔にはない特徴であった。三尊の龕の上には天蓋をあらわし、如来坐像の天蓋の左右に飛天を配する。また、上部中央に蓮華をあらわすが、この中央に鏡が埋められていたと推測されている。塔の塔身部に鏡を填

如来坐像は、東・西・南・北の如来像のみ蓮華座を獅子が支える。これは今回調査におよぶことができた塔においては広勝寺塔のみであったが、東・西・南・北の四面の如来像を特別視する意図がうかがえる。朝陽県双塔寺双塔のうちの東塔においても、南面に龕を開け、北面に門扉、東・西面に窓枠を浮彫し、他の四面に如来坐像を浮彫することから、八角形多層の塔の第一層塔身部の浮彫尊像が、朝陽北塔のように四面に如来坐像を配する塔から展開した可能性をうかがわせる。

頭部は丸く体部にかけて均一の奥行きをもつ浮彫像である。龕の深さは広濟寺塔、遼陽白塔ほど深くはないが、阜新市塔営子塔よりは奥行きが増している。菩薩像は、顎が左右にはり、やや角張った顔立ちを見せている。上半身の比重が大きく、下半身はやや心もとない感があり、衣文線は流麗さより力強さが勝っている。

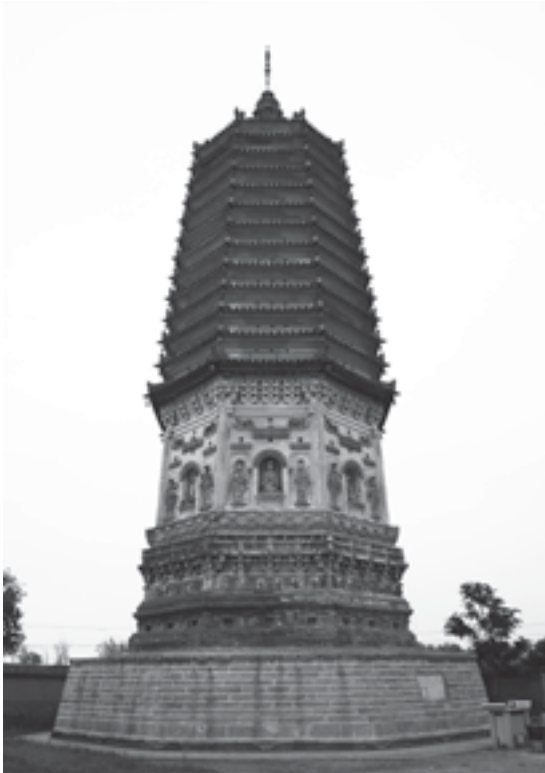
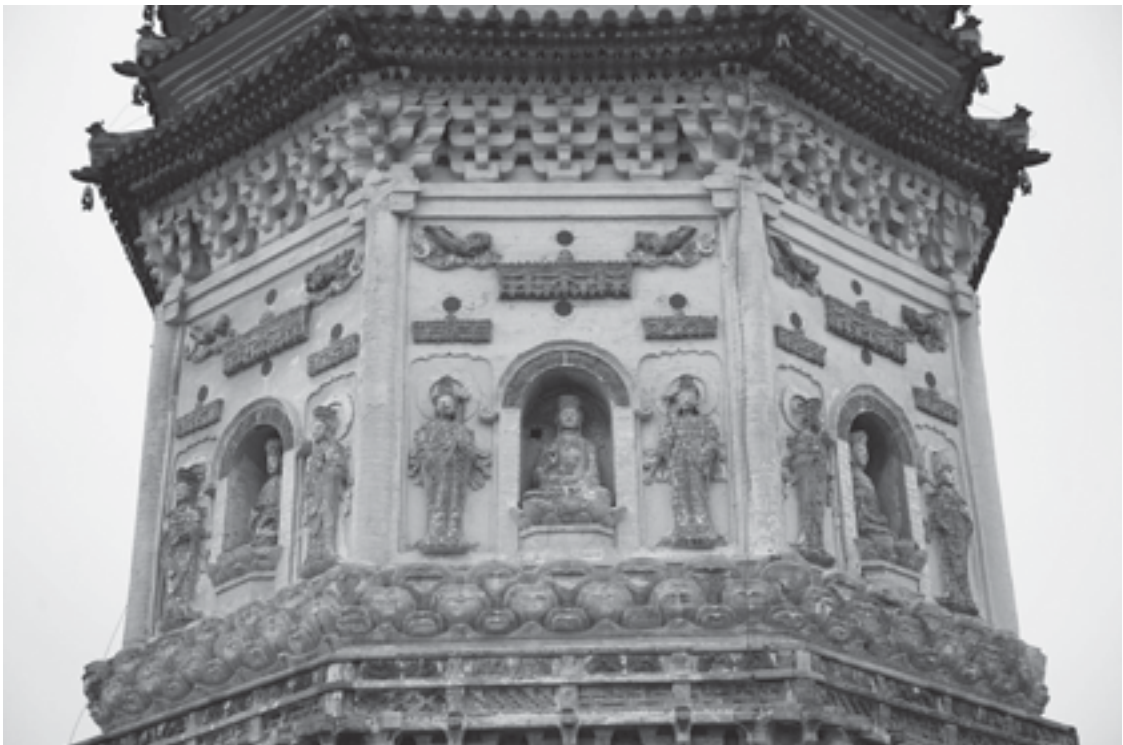
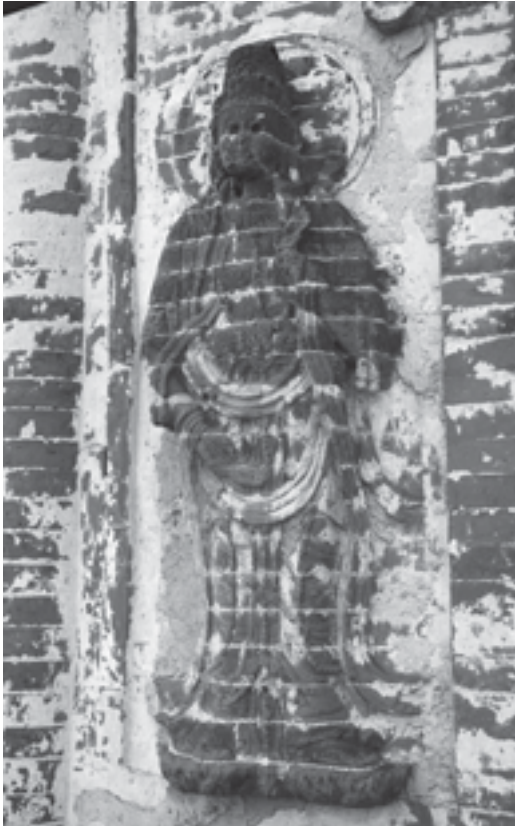
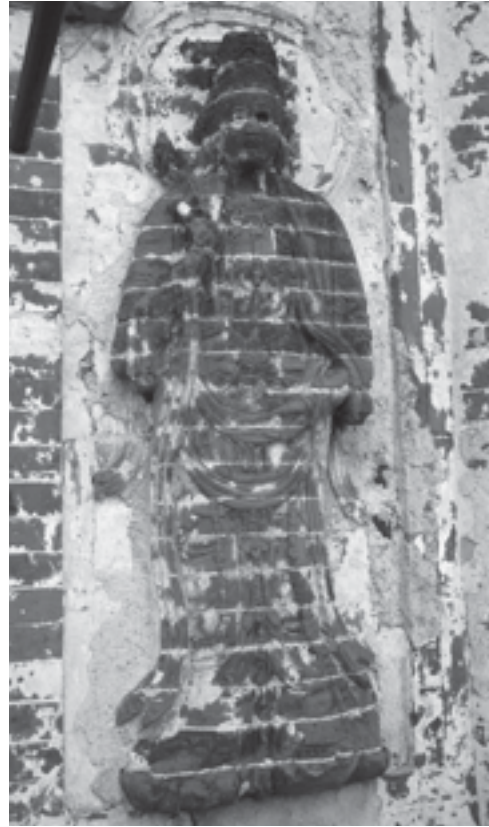
図9-1 崇興寺東塔

崇興寺は遼代の宜州城址に位置し、金堂前に東・西二基の八角十三層塔が建つ。今回調査におよぶことが出来た塔において、双塔形式の伽藍を持つ寺院はこの崇興寺のみであった。東塔・西塔ともに基壇部は後の補修が著しく、塔身部においても、2010年9月8日の調査時において西塔は全面的に修理中であり、東塔はすでに大々的な修理を受けた後であった。なお、塔の下部の石造八角地台石は、装飾文様から明代のものと思われる。

東塔の第一層塔身部は、中央に龕を設け、蓮華座上に如来坐像をあらわす。その左右に菩薩立像を配するが、広勝寺塔のように、浅い龕状の区画内に浮彫される。それぞれの上に天蓋をあらわし、如来坐像の天蓋の左右に飛天を各1躯配する。如来坐像はすべて宝冠如来形であるが、いずれも後世に補修されたものである。菩薩立像の表面も、当初の彫刻面

西塔の第一層塔身部も同様の構成であるが、菩薩立像の周囲に龕状の浅いくぼみは設けない。如来坐像は、南面のみを宝冠如来形とする点は東塔および広勝寺塔とは異なり、錦州市広済寺塔や朝陽県青峰塔に認められる。菩薩像は、顎が左右に張り、やや角張った顔立ちを見せている。上半身の比重が大きく、太造りの堂々とした体躯であり、衣文線は単純で力強い。このような東・西塔の尊像の表現の差は建立年代のずれに起因する可能性もある。

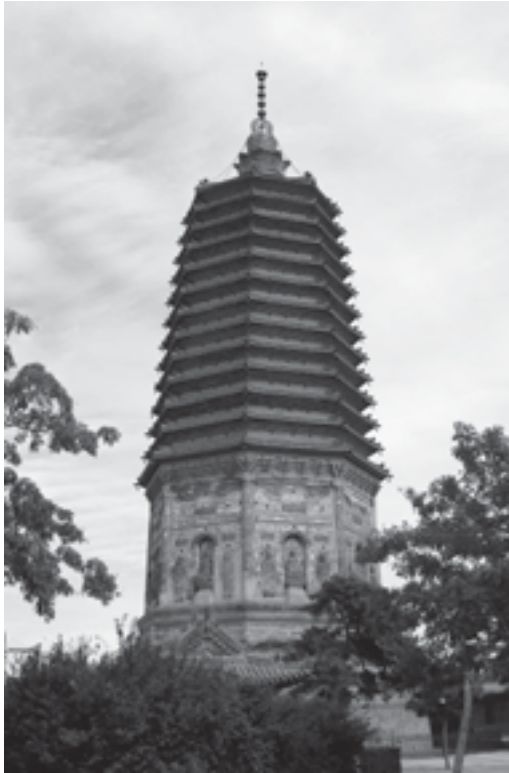
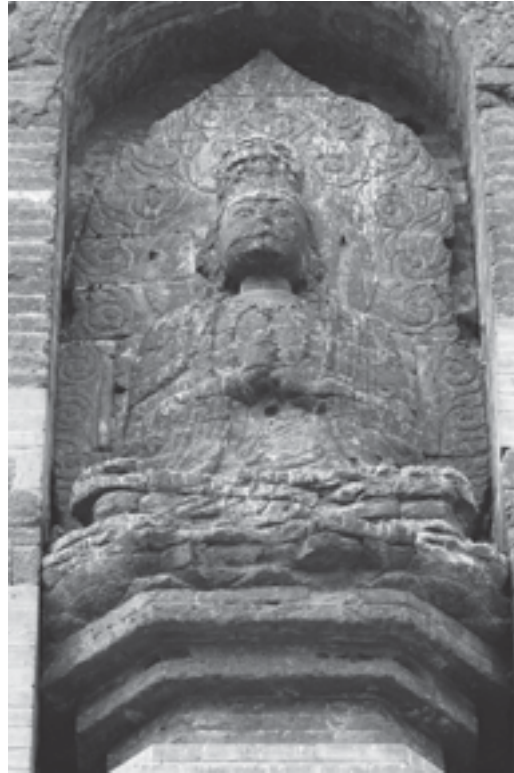
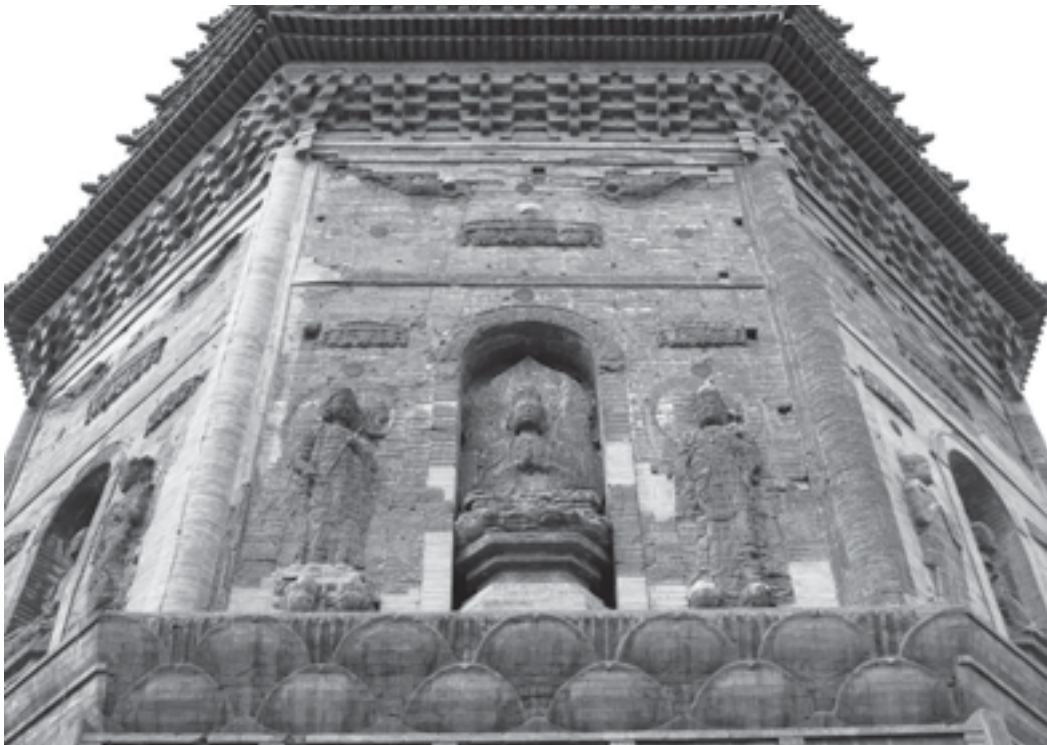
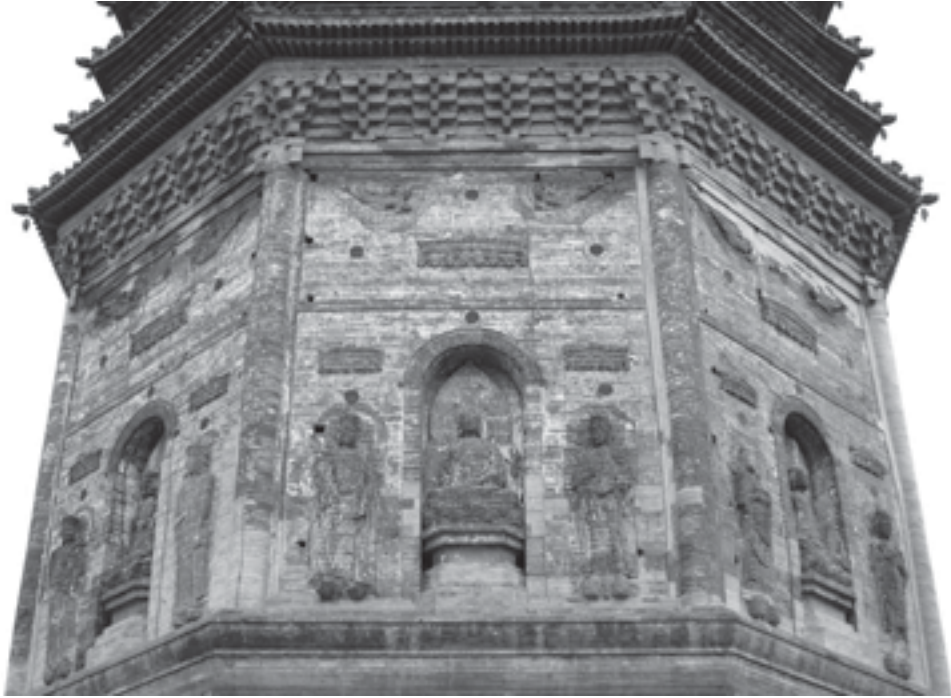
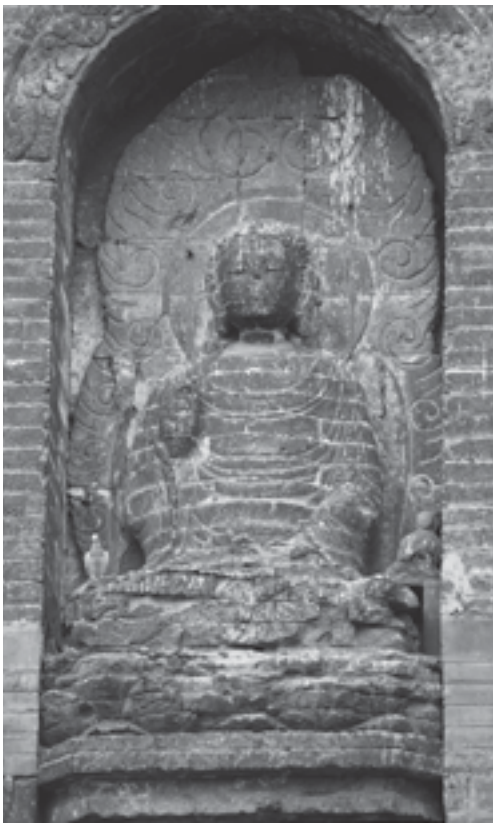
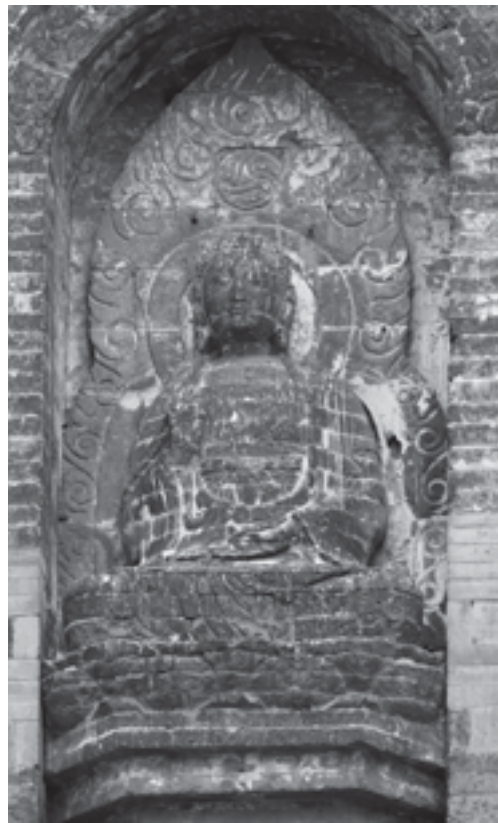
図10-1 広濟寺塔

第一層塔身の各面は、帯状の界線により上・下に分けられ、下段には、中央に龕を設け、火炎光背を伴い、蓮華座上に如来坐像を安置する。その左右に、踏割蓮華座の上に菩薩立像を浮彫し、各菩薩像の上に天蓋をあらわす。上段には、仏龕の上方に天蓋を、その上方左右に飛天を各1軀あらわす。

如来坐像は、南面のみ宝冠如来形とし、智拳印を結ぶ。他面の如来坐像は宝冠は戴かず、通肩式に大衣をまとう。如来坐像は顎が細く肩の張りが強く、頬が丸く、頭部の鉢が張り、肉髻は平坦である。その相好は遼代の如来像とも金代のものとも異なる特徴であることから、現在の龕内に安置される如来坐像は、いずれも後世の重修時のものと思われる。

菩薩立像は、近年補修された像もあるが、当初の彫刻面を残す像もあり、顎が左右に張った角張った顔立ちで、なで肩でやや太造りのプロポーションを見せ、しなやかさを欠いている。奥行きはあるが全体的に抑揚の少ない平坦な浮き出しとなっている。また、菩薩像に確認できる持物は、蓮華、金剛杵、数珠(ないし索)、水瓶などである。

第五に、遼陽白塔や広濟寺塔のように、塔身の表面に深い龕を設け、別材より彫出したほぼ丸彫（ないし高浮彫）の如来坐像を安置する。

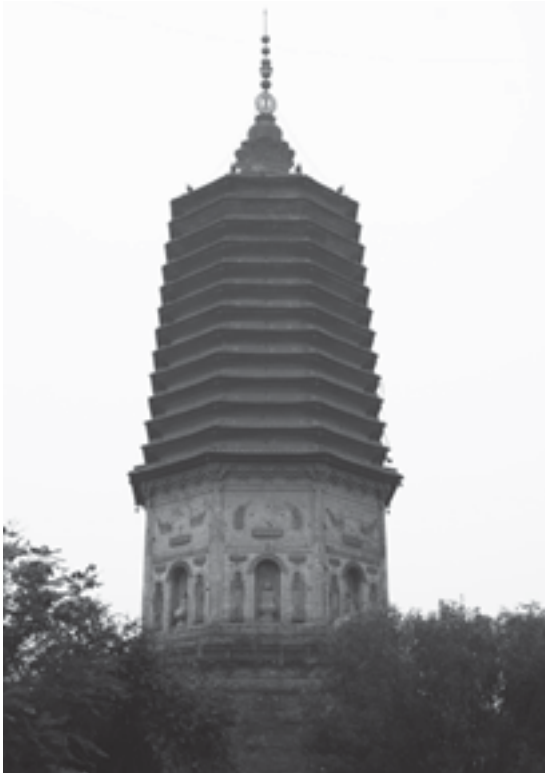
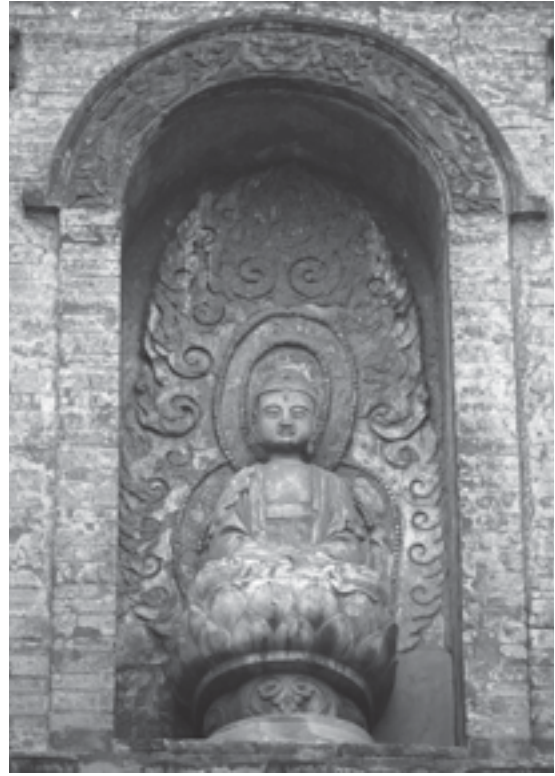
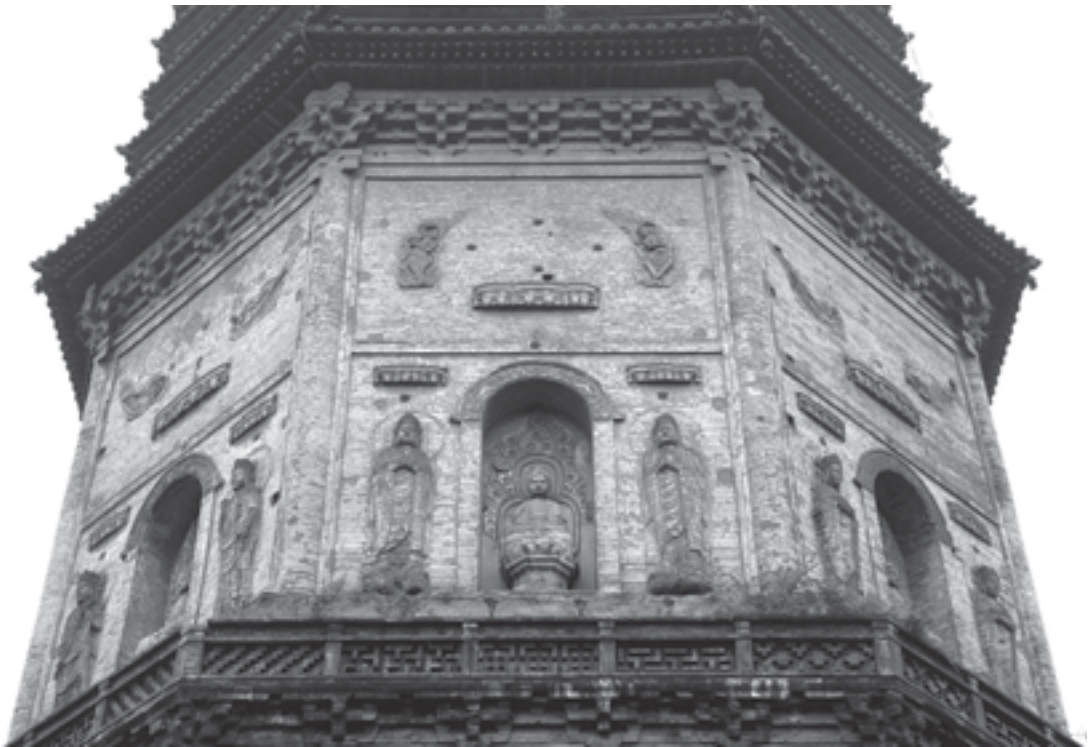
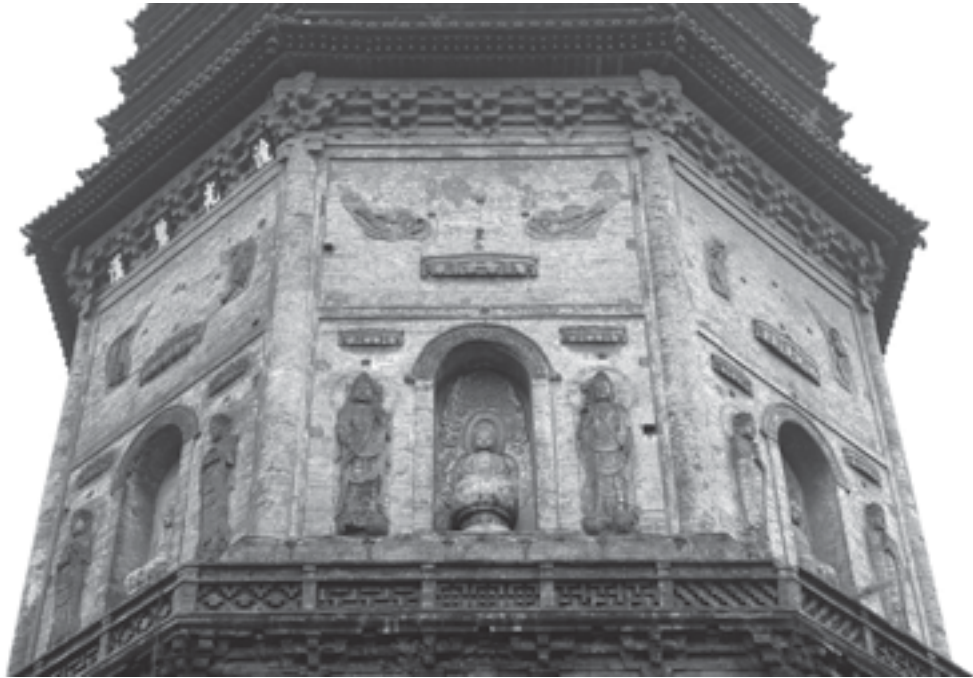
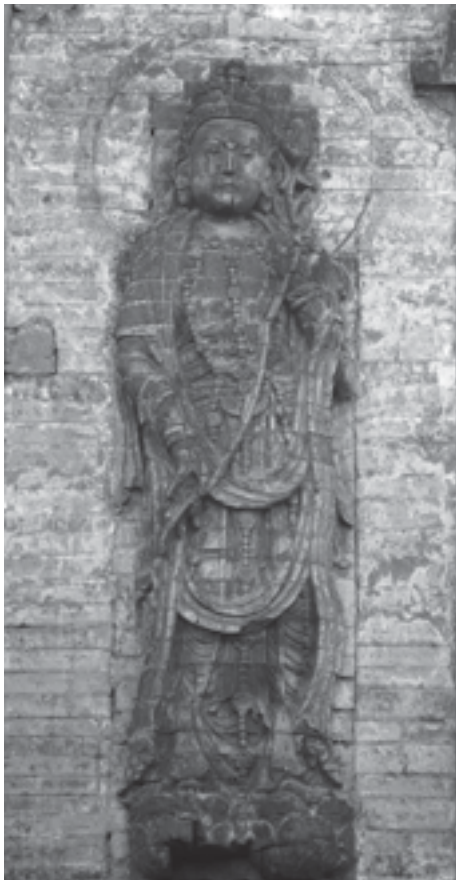
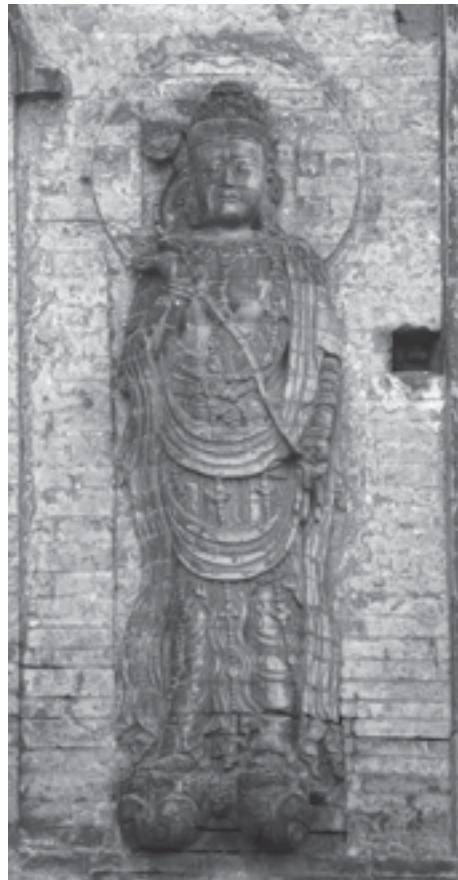
图11-1 遼陽白塔

遼東城址の西北に位置し、現在は白塔公園内に建つ八角十三層塔である。北側には明代に建立された広祐寺がある。1922年、大定二十九年(1189)の年記を持つ石碑「東京大清安禅寺九代祖英公禅師□□并序」(□は欠字)²²が発見されており、金の貞懿太后が英公禅師の没後に建てた清安禅寺と、同じく貞懿太后が創建した垂慶尼寺がともに白塔付近一帯の寺地を占めていたと推測されることから、この石碑は現存の白塔に関係するものと推測されてきた²³。近年の調査において、塔頂から明の永樂二十一年(1423)の「重修遼陽城西広祐寺宝塔記」などの銅碑計5枚が発見された。これに引用されている元の皇慶二年(1313)の重修記によれば、本塔は遼代には創建されていたようであり、金・元に重修を受け、さらに明代に修理された経緯が知られる。明の隆慶五年(1571)の年記を伴う鉄製風鐸も出土しており、明代の修理は複数年におよぶ大がかりなもので、さらに近年、1990年に基壇部を中心に修理がなされている。

第一層塔の各面は、帯状の界線によって上・下に分けられる。下段の中央に龕を設け、蓮華座上に如来坐像(いずれも後補像)を安置する。龕の左右にそれぞれ踏割蓮華座の上に菩薩立像を浮彫し、各菩薩立像の上に天蓋をあらわす。上段では、仏龕の上方に如来坐像の天蓋をあらわし、その上方左右に飛天を配する。龕内の如来坐像は完全に後補像に変わっているが、別材製の火炎光背は錦州市広済寺塔の如来像のものと共通し、明代の重修時のものと推測される。菩薩立像は、頭部は高く浮き出るが体部の奥行きは平坦な傾向がある。両手先と持物を含め、頭部と足下の踏割蓮華座と同じ高さに均一に浮き出させるため、特に上半身は平坦である。なで肩でやや太造りのプロポーションを見せ、固く力強いしっかりとした彫りである。また、菩薩像に確認できる持物および印相は、蓮華(開蓮華・未敷蓮華)、華盤、壺形の持物を執り、胸前で合掌手とするものもある。

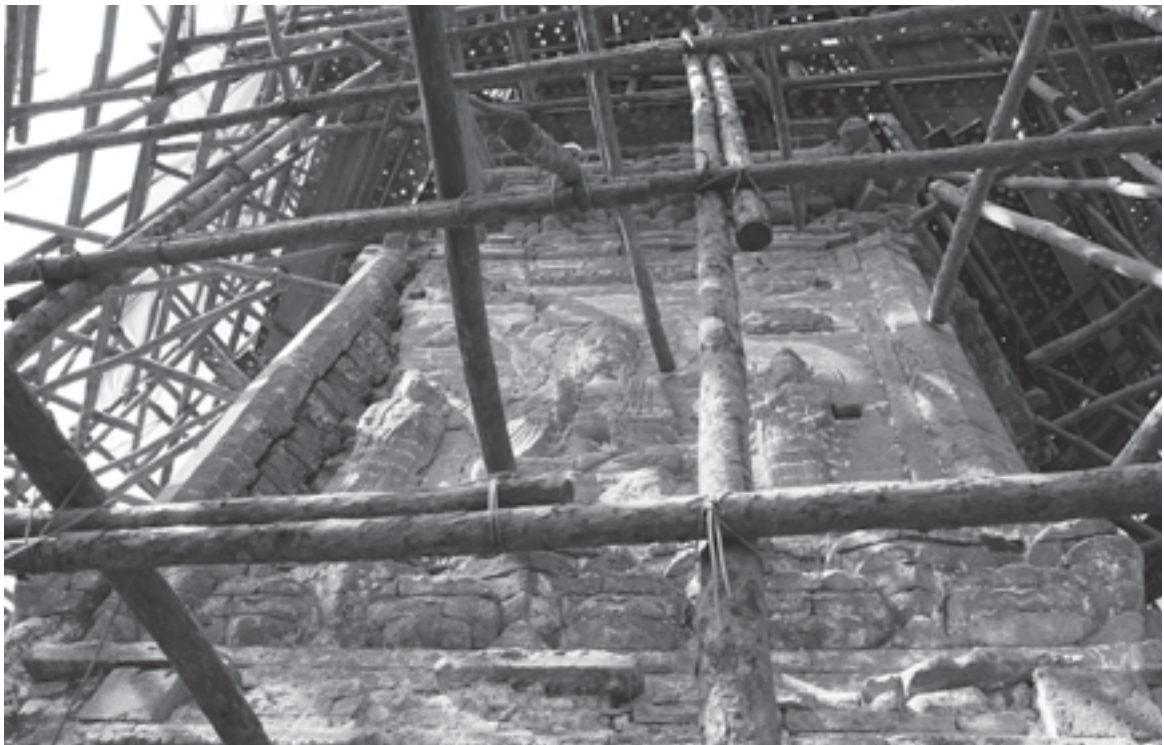
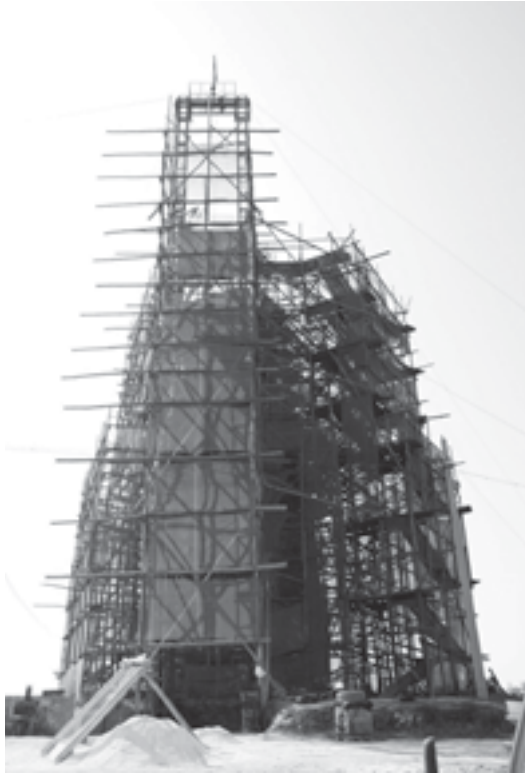
图12-1 東平房塔 第一層塔身 西北面

遼代の建州城址の東側に位置する丘陵に建つ六角九層磚塔である²⁴。塔の周辺には遼代、明代、清末頃の異なる時代の磚が散在しており、この塔の創建は遼代に遡るとしても、その後、明代と清代の重修を受けていたことが知られる。2010年9月5日の調査時においても修理中であり²⁵、全体的な確認は困難であった。基壇部には法輪や金剛杵があらわされ、鳳凰山雲接寺塔と共通する。基壇部は清代に全面的に補修されたものと思われる。

第一層塔身部は、中央に門扉、その左右に岩座上に立つ金剛力士像をあらわす北面、中央に龕を設け、その左右に踏割蓮華座上に菩薩立像をあらわす南面を除き、他の四面はいずれも中央に龕を設けずに如来坐像をあらわし、左右に菩薩立像、如来像の上方に天蓋、その左右に飛天を配する。如来坐像は円形の頭光と身光を付け、蓮華座上に坐る。天蓋は平坦ながら、如来坐像、菩薩立像は頭部から体部にかけて全体的になだらかに浮き出ている。衣文線など、全体的にぎこちなく直線的な彫りが見られる。

また、六角形のうち、金剛界四仏を左右の四面にあらわしたもので、朝陽北塔と同様、金剛界曼荼羅を表出したという見解もある²⁶。しかし、弥陀定印を結ぶとみられている西北面の如来像は緊縛した拳を腹前に置くものであり、塔営子塔においては東南面の如来像にみられる印相である。したがって、必ずしも本像を阿弥陀如来とみることは出来ないであろう。

なお、龕の内壁左右に神将像が描かれており、そこに「正隆二年四月十二日」の年記が認められたようであるが²⁷、今回の調査においては確認できなかった。正隆二年（1157）は金の年号であり、本塔が金代に建立されたものであることをうかがわせる。本塔の如来像・菩薩像に見られる肩の張ったプロポーション、衣文線の直線的で力強い様子、如来像の大粒の螺髪など、金代の浮彫像の特徴と認めてよいであろう。

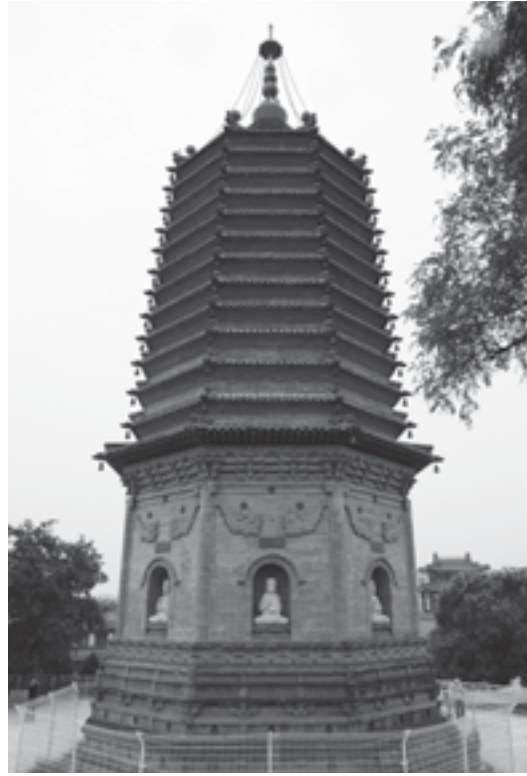
図13 永豊塔

〔表〕は、今回実地調査におよぶことができた塔のなかから、第一層塔身部に浮彫尊像をあらわす塔を取り上げ、明らかに近世・現代の後補部分を除き、その手印や持物などの特徴を中心にまとめたものである。なお、石仏寺塔（瀋陽市瀋北新区朝鮮族錫伯族郷）⁴は極めて最近の補修を受け（現在も作業中）、浮彫像は明らかに最近の補作であるため、永豊寺塔（瓦房店市復州城鎮、図13）⁵も近年の修理により当初の浮彫像が失われてしまったため、調査は行ったものの表中に含めなかった。また、朝陽南塔は現状において浮彫尊像をあらわさないため、無垢浄光舍利塔（瀋陽市）および遼濱塔（新民市公主屯鎮）⁶

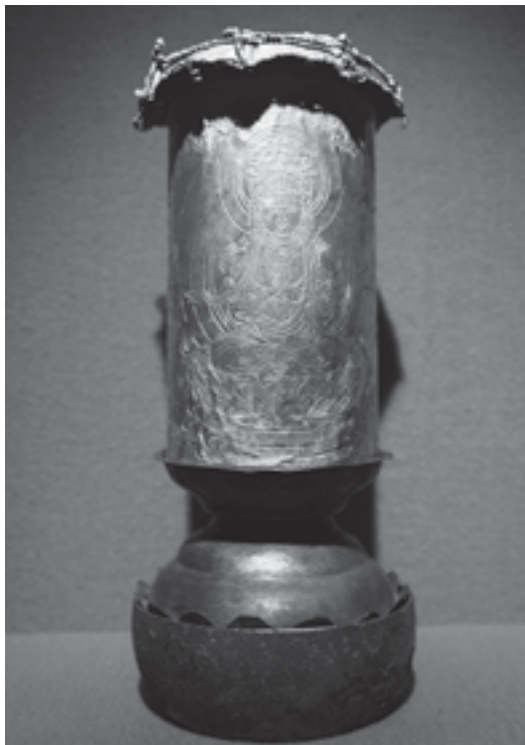
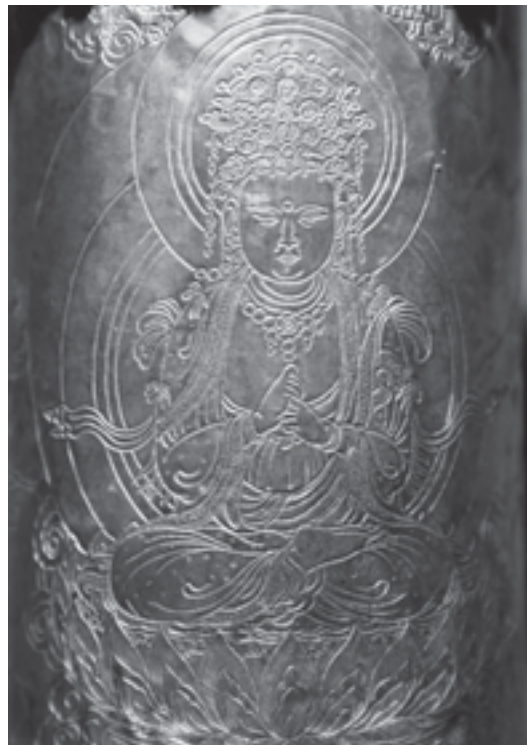
図14-1 朝陽北塔出土 金銀製経塔

西面の中尊如来坐像は、五羽の孔雀を伴う蓮華座上に右足を上にして結跏趺坐し、両手は腹前において第一・二指を捻じて定印（弥陀定印）を結ぶ。西面如来像は二重の頭光、二重の身光を付け、さらにその外側に仏身全体を覆う二重の円光をもつ。他の面においては全体の円光のみである。なお、朝陽北塔から出土した金銀製経塔（重熙十二年〔1043〕）¹¹にあらわされる宝冠を戴く大日如来坐像（図14-1、2）においても、頭光、身光を付け、さらにその外側、仏身全体に円光があらわされる。また、蓮華座は、両膝の外側のところで俯瞰的な表現がなされ、蓮肉と蓮弁を斜め上から見たようにあらわされている。この表現は東面・北面にも認められる。頭上の天蓋については、西面においては垂飾下端の蓮華が天蓋の底面に彫りあらわされているが、他面では平坦に整えられるのみで、底面にまで彫刻がおよんでいない。脇侍像の天蓋に目を向けると、西面においては、天蓋の頂部に付けられた宝珠形飾りは、宝珠の受座、蓮華座、反花など、構成がしっかりしており、対して、東面などにおいては、単に二弁の間に宝珠が載るにとどまっている。垂飾の構成は同じであるが、中央下端の斜め下方から見上げたような蓮華の表現は、同じようにあらわされているけれども、花卉が小ぶりな西面の蓮華に対し、東面や南面などでは大ぶりな蓮華になっている。先の金銀製経塔の大日如来坐像においても、天蓋は斜め下から仰ぎ見たようにあらわされ、両脚部と蓮華座・八角形の框は斜め上から見下ろしたように表現する。

以上のように、朝陽北塔西面の如来坐像は他面と明らかな相違がある。西面の如来坐像に見られる表現が朝陽北塔出土の金銀製経塔（1043年）の如来像と共通するため、11世紀中頃の浮彫像と一応定めておくことが出来るであろう。対して、他面の如来坐像は西面像を意識して造られた感がある。したがって、11世紀後半以降、何らかの理由により手が
